7.29 豪雨東部ポンプ場浸水解析中間報告書 (概要版)

平成 19 年 9 月

日本上下水道設計株式会社

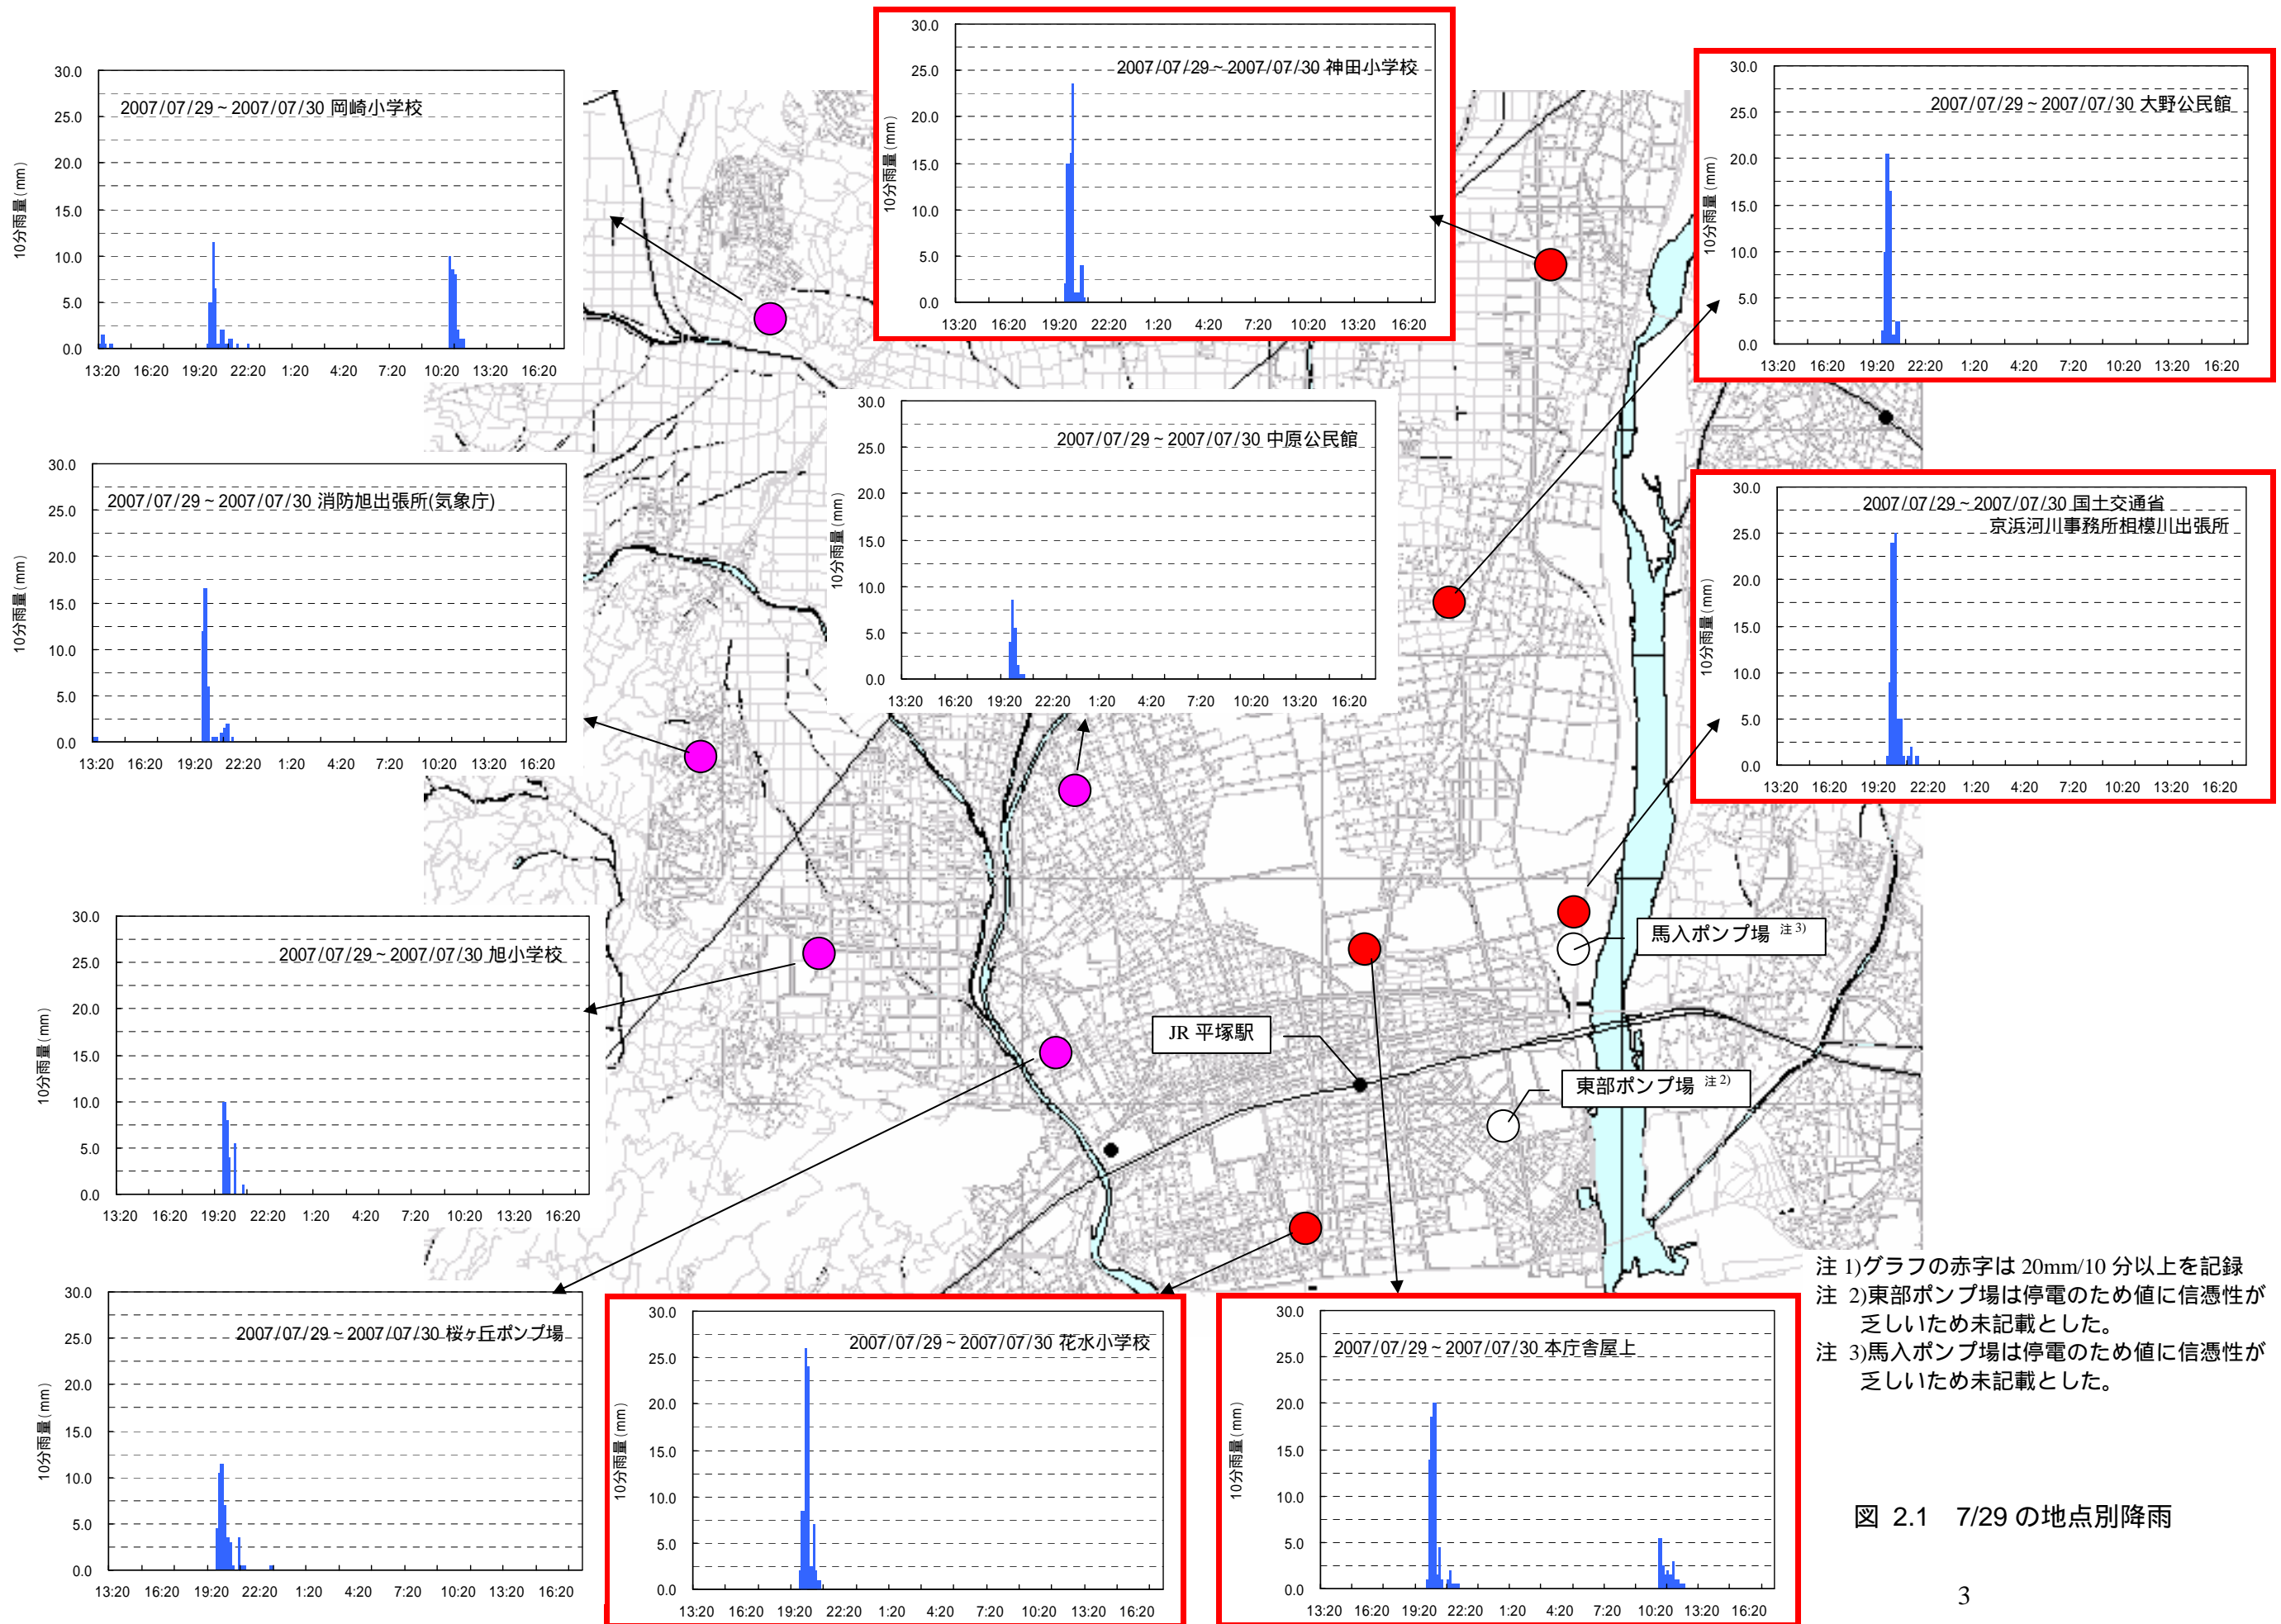
図 2.1 7/29 の地点別降雨

表及び図より、当日の降雨は、概ね2時間以内に降った短時間降雨であることがわかる。また、10分間雨量が20mmを超えた観測所は、神田小学校、大野公民館、国土交通省京浜河川事務所相模川出張所、花水小学校及び平塚市役所であり、相模川沿いに位置しており、降雨に偏在性が見られる。

注 1) グラフの赤字は 20mm/10分以上を記録
 注 2) 東部ポンプ場は停電のため値に信憑性が乏しいため未記載とした。
 注 3) 馬入ポンプ場は停電のため値に信憑性が乏しいため未記載とした。

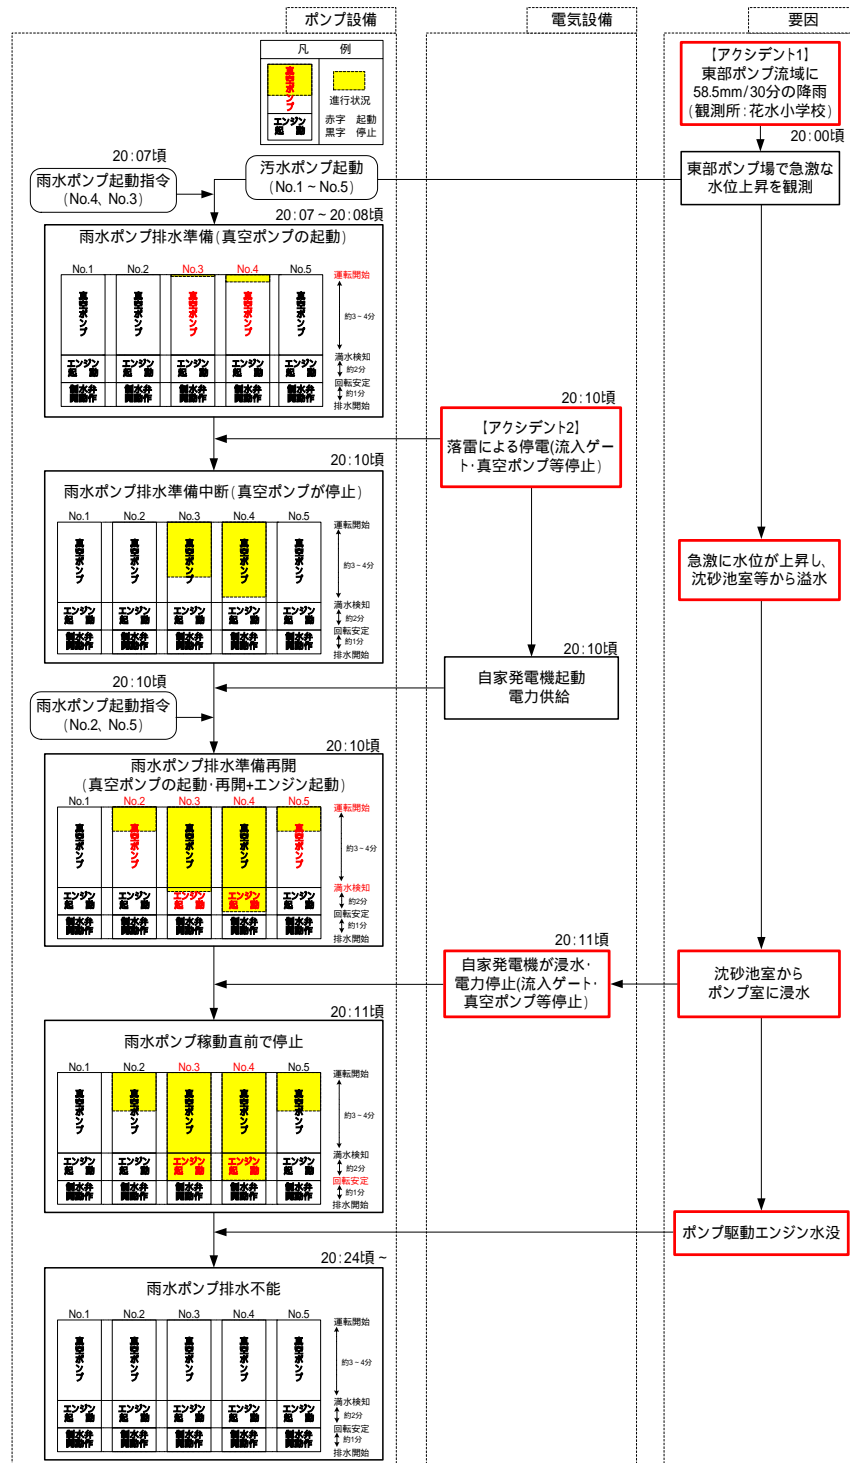
図 2.2 浸水発生要因フロー図

フロー図より、落雷による停電から、雨水ポンプ排水不能まで極めて短時間で起こったことが分かる。

浸水発生要因フロー図から浸水の原因は、図より、以下の事項が起こり、浸水に至ったことが分かる。

短時間に降雨が集中

起動～排水まで時間を要するポンプ+停電の発生

自家発電機が浸水

制水弁の開動作が停止

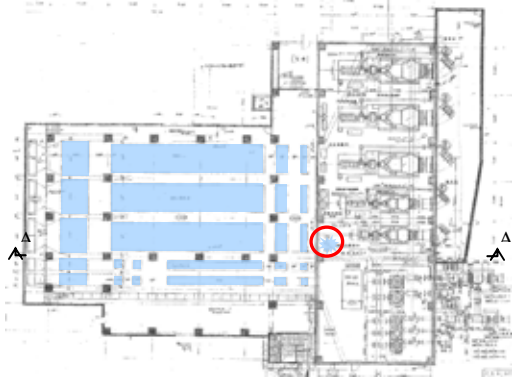
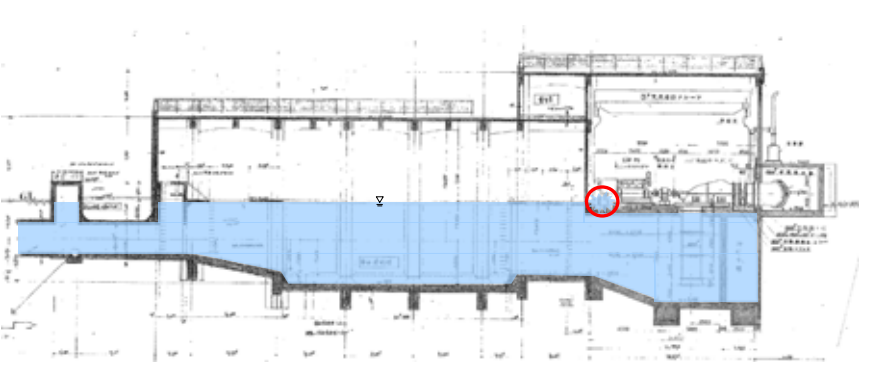
浸水状況	平面図	断面図
<p>水位上昇により、最も床高さが低いポンプ室の開口部から溢水が発生</p>

急激な水位上昇により沈砂池やポンプ室床の開口部から溢水が生じた。当時の浸水状況は、ポンプ室床の開口部からの溢水に加え、沈砂池等からポンプ室への流入があったと考えられる。これらと東部ポンプ場の構造を考えると、ポンプ室にある自家発電機の浸水の主要原因は、自家発電機が設置されているポンプ室の床高が沈砂池室より35cm、周辺地盤高より20cm低いと考えられる。

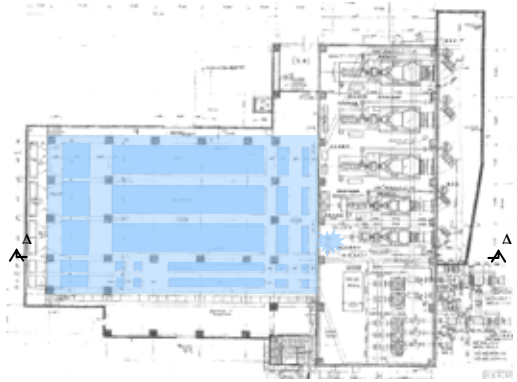
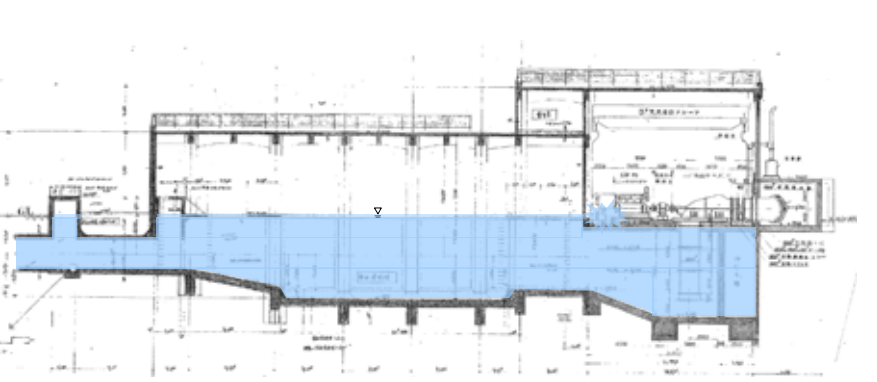
<p>水位がさらに上昇し、沈砂池から溢水が発生</p>

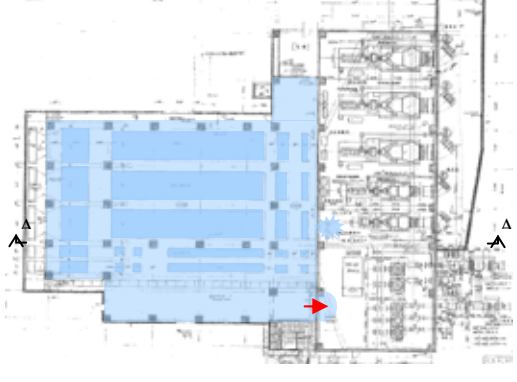
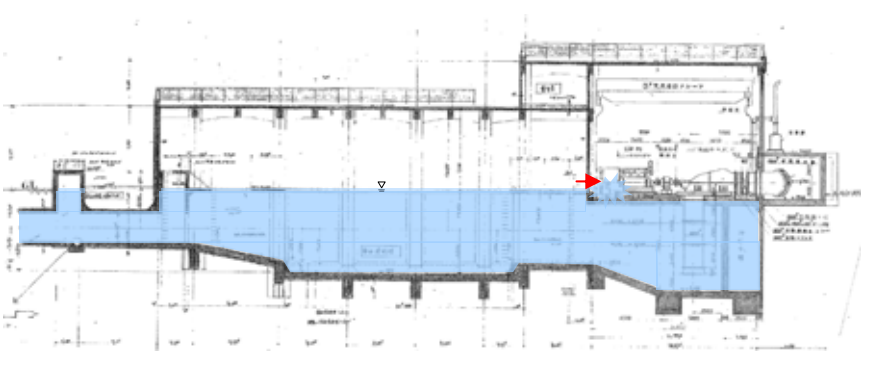
<p>沈砂池等の溢水が、床高さが低いポンプ室へ流入</p>

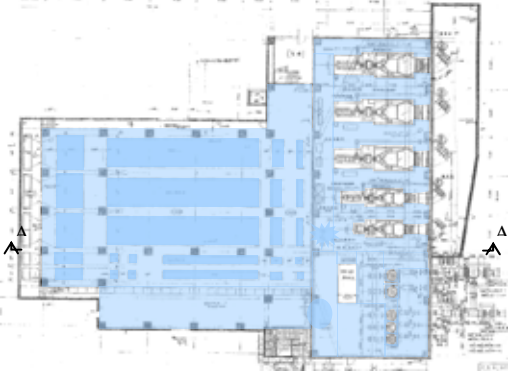
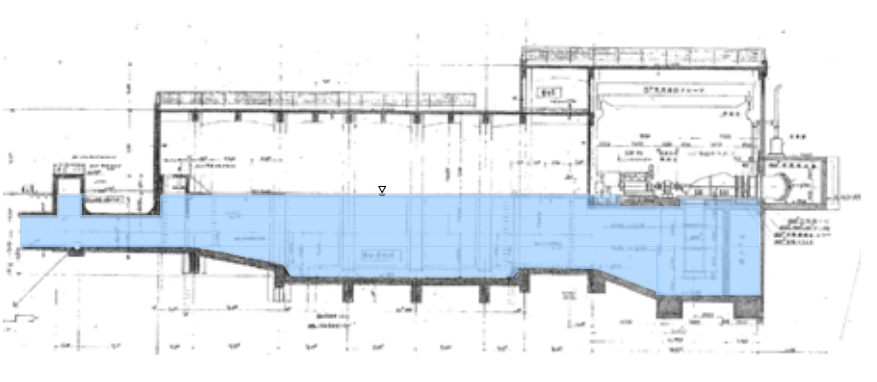
<p>ポンプ室と沈砂池室の水位が同じ高さに</p>

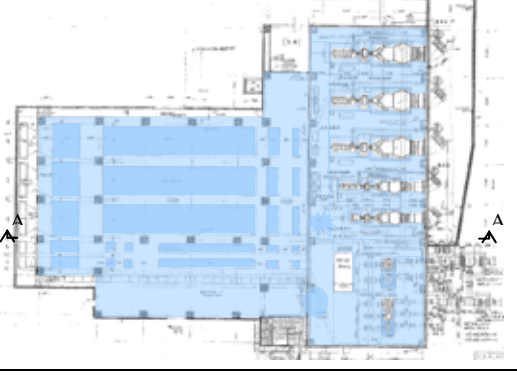
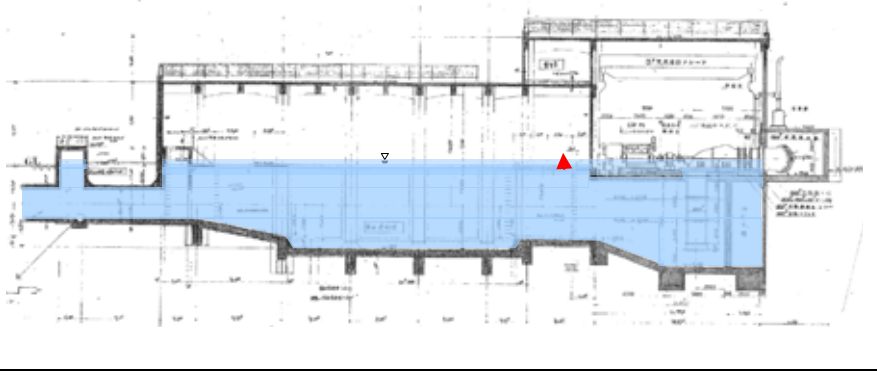
<p>沈砂池室・ポンプ室周囲が壁で囲まれているため、水位がさらに上昇</p>

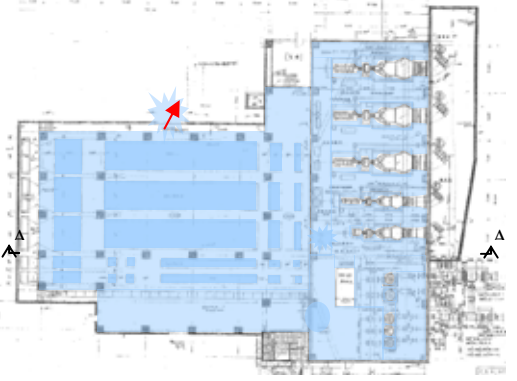
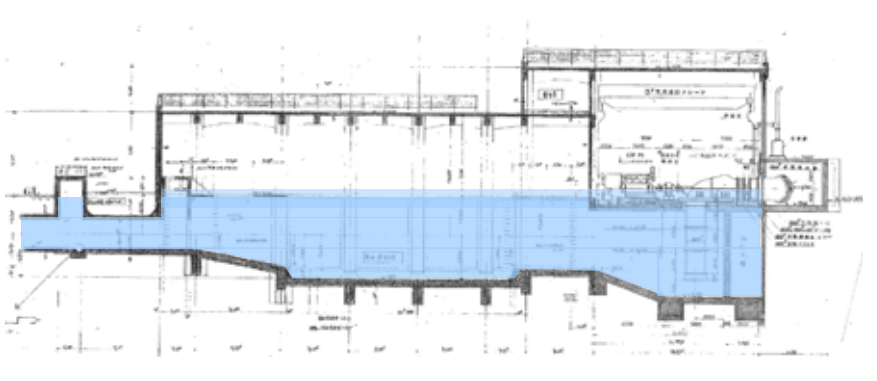
<p>ある水位で搬入扉が水圧等により歪む 扉が歪んだために生じた隙間からポンプ場外へ流出</p>
