四之宮地区の浸水検証について

令和2年（2020年）10月

平塚市 土木部 下水道整備課

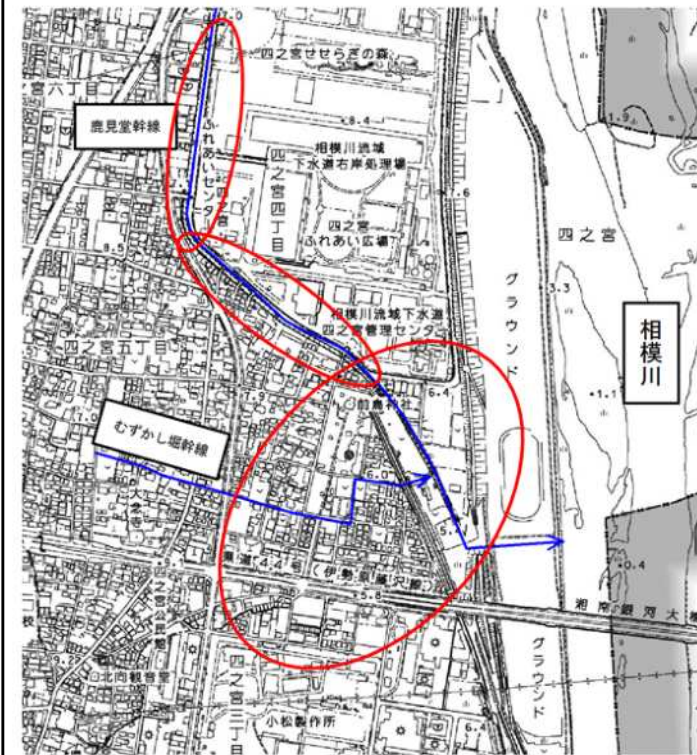
当日及び翌日に確認できた浸水範囲

県道44号から処理場周辺にかけて
広範囲に及びました。

赤枠で囲んでいる部分が、当日及び翌日に職員の確認や通報内容を基にした、浸水範囲となります。

県道44号の周辺から処理場の外周道路まで、広範囲で浸水していたことが確認できています。確認できた浸水深は、処理場の周辺道路では、約15cm。処理場の南側では最大約1.2m。県道44号の南側では、約50～60cmとなっていました。

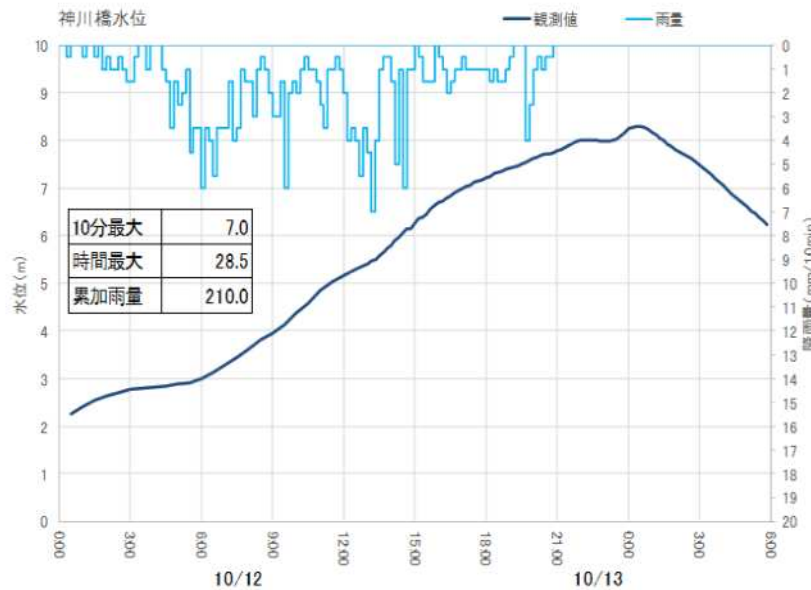
降雨状況 (アメダス平塚)

10分最大	7.0 mm
60分最大	28.5 mm
日積算雨量	210.0 mm

相模川 (神川橋)

ピーク水位	8.24 m
計画高水位	9.26 m
氾濫危険水位	8.70 m
避難判断水位	7.80 m

城山ダム

10月12日 (土)	21時30分
異常洪水時防災操作 (緊急放流)	
最大4, 500 m ³ /s

次に、当日の状況資料となります。まず、雨量と河川水位についてとなります。グラフの表記ですが、雨量（水色）は右軸での読みとなり、下に向かうほど増加します。河川水位（青色）は左軸で読みとなり、上に向かうほど増加します。当日は、10分最大7.0mm、60分最大28.5mm、日積算雨量210.0mm（総雨量220.5mm）（いずれもアメダス平塚）を記録しています。平塚市の下水道計画においては、時間51mm対応の整備を進めており、四之宮排水区の管渠では、一部能力が不足する区間もありますが、今回の降雨量では、その排水能力を超えるものではありませんでした。また、洪水ハザードマップで想定される、48時間で総雨量567mmを超える雨量でもありませんでした。流域下水道処理場からも処理量の時間ごとのデータの提供されており、概要ですが、12日の午前9時過ぎから13日の0時頃までは、その全能力で処理を継続し、鹿見堂排水路へ放流していたとの説明を受けています。相模川の水位については、相模大橋の観測所では、既往最高水位を観測するものでした。鹿見堂排水路付近の国の観測している神川橋観測地点においては、避難判断水位7.8mを超えていましたが、計画高水位や氾濫危険水位までには、少しの余裕が有る状況でした。また、城山ダムの放流については、11日（金）から予備放流が開始され、12日（土）21時30分からは異常洪水時防災操作（緊急放流）が開始され、最大約4500m³/sが放流されていました。

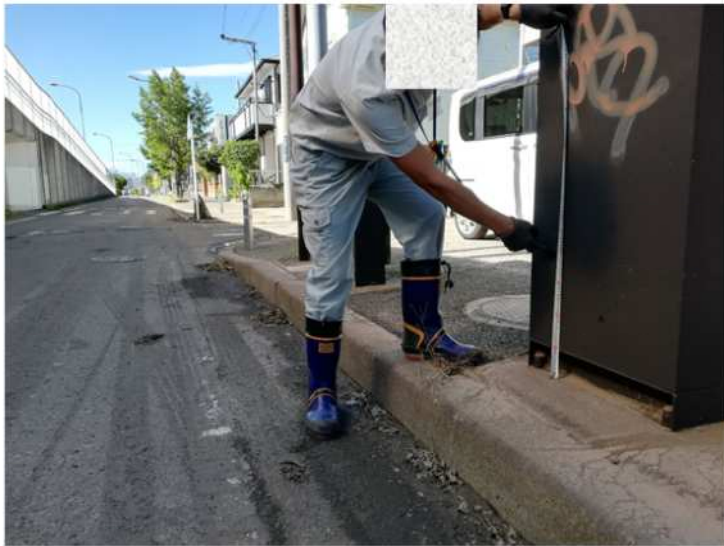
浸水深の痕跡調査状況

浸水記録や痕跡調査を行い、浸水範囲や浸水深の調査を行いました。

確認できた浸水深は、処理場の周辺道路では、約15cm。処理場の南側では最大約1.2m、県道44号の南側では、約50~60cmとなっていました。

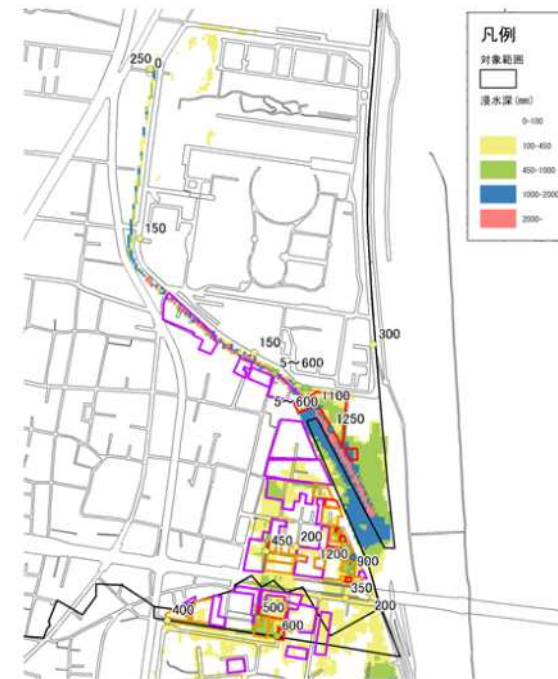
解析モデルによる浸水範囲再現

次に、右の図については、今回の浸水を再現するため、解析モデルを作成し、下水道施設や降雨、河川水位の設定を行ったものとなります。

着色しているところが、再現水深となります。凡例としては、黄色部分が10cmから45cm、緑色部分が45cmから1m、青色部分が1mから2m、ピンク色部分が2m以上となります。

この段階で、浸水箇所や浸水深について、現地で確認したものとほぼ一致したことから、浸水状況が再現できましたので、この作成した解析モデルを使用し、今回の浸水検証を行いました。

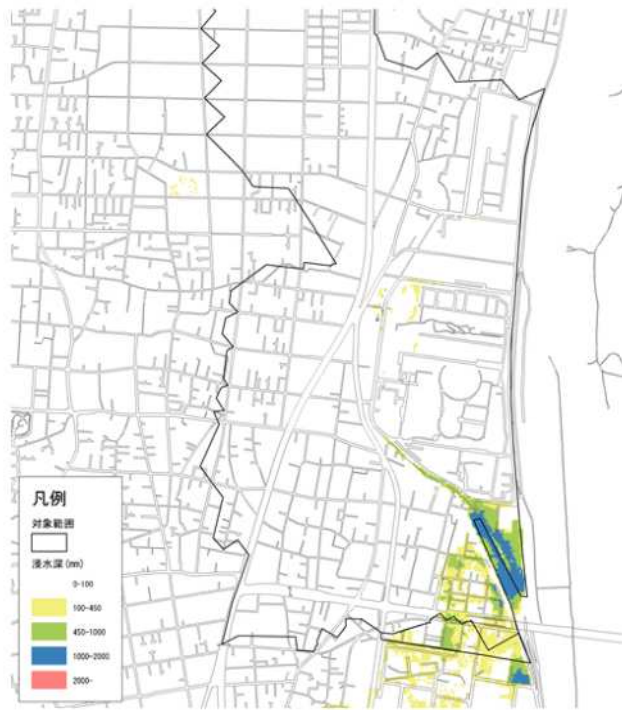
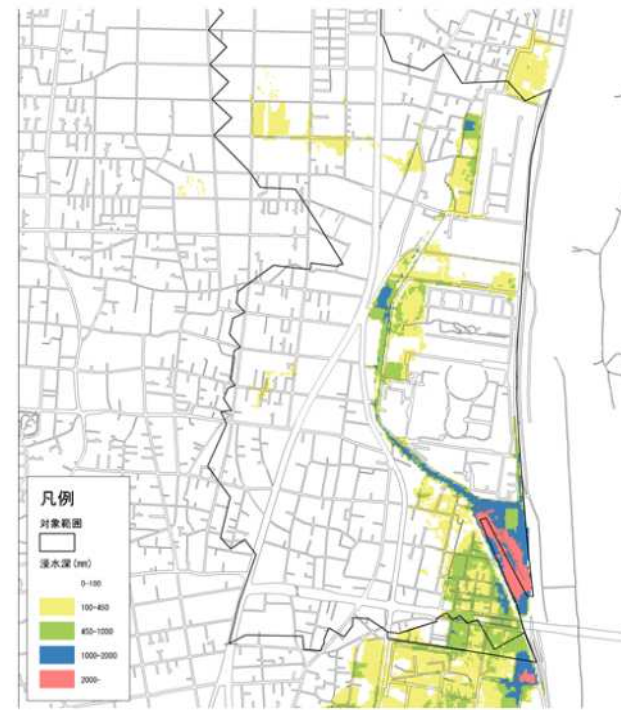
先程の浸水範囲再現

樋門を閉鎖した場合（5.6mで閉門）

左の図が、先程の浸水範囲を再現した解析モデルにより作成した今回の台風19号時の状況です。各地点の最高水位時を表したものです。職員が現地確認を行いながら樋門の対応を行い、樋門操作においては、「相模川の水位が5.6mを超え、逆流の恐れが生じた場合に閉める」としています。そのため今回については、明らかな逆流が目視等により確認できなかったため、閉めることは行いませんでした。右の図は、再現した解析モデル（左の図）を使用し、仮に樋門を閉じていた場合をシミュレーションしたものとなります。ここでは、当日、相模川の水位が上昇し、樋門操作要領にある水位5.6m（12日（土）18時頃）で閉じていた場合の状況を想定しています。今回の台風19号時には、樋門操作要領にある河川水位のみで判断し閉じていた場合は、浸水範囲が広範囲になることがわかりました。これは、樋門を閉じて流れを堰き止めたことによる浸水が生じることから、この差分が鹿見堂排水路からは相模川へ流れ続けている状況であったこととなります。相模川からの明らかな逆流による浸水が生じていたとするならば、樋門を閉じれば、当日の浸水範囲と浸水深さが小さくなるはずですから、目視等の結果と合わせて、相模川からの逆流による浸水では無かったと判断しています。（樋門を閉鎖した場合は、多くの地点で、今回の浸水深から、さらに50cm～1mの水位の上昇となる傾向となり、浸水面積としては、現況で約12ha、樋門を閉じた場合は、約38haとなり、約3倍に拡大する傾向となっています。）

- 相模川の逆流により、浸水が発生したものではない。
- 相模川水位が上昇し、鹿見堂幹線から放流しにくい状況となり、幹線水位が上昇し、低地部から浸水が発生したもの。
- 樋門を閉じていた場合、浸水範囲が拡大していた。
多くの地点で50cmから1m近く浸水深が増える結果となった。
河川の逆流が発生していない場合、樋門は閉じるべきではない。

- 1．シミュレーション結果及び現地の確認からもあるとおり、相模川の逆流によって浸水が発生したものではありませんでした。
- 2．しかしながら、浸水が発生した状況は、相模川の水位が上昇したことにより、水が流れにくい状況となり、そのため鹿見堂幹線水位が上昇し、低地部から浸水が発生したものと分かりました。また、その影響は、むずかし堀幹線へも同様にあったと分かりました。
- 3．シミュレーション結果から、樋門を閉じていた場合、河川へ流れていた上流側からの水量を堰き止めてしまうため、浸水範囲、浸水深の拡大が生じた可能性があったこととなります。そのため、河川の逆流が生じていない場合は、樋門は閉じるべきではない。と分かりました。

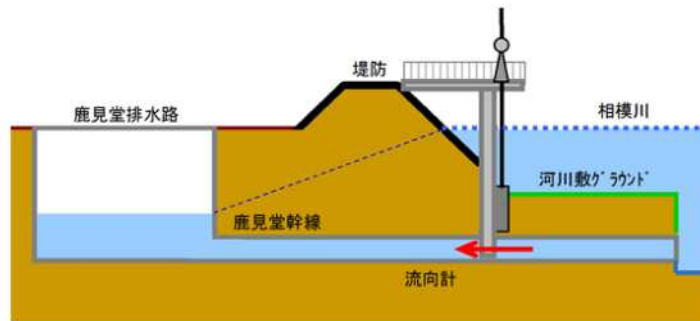
○河川の逆流とは

相模川の水位が上昇し、鹿見堂排水路の水位より高くなり、鹿見堂排水路に向かって流れ込む現象。

相模川の水位が上昇し、鹿見堂排水路の水位より高くなり、鹿見堂排水路に向かって流れ込む現象のことを逆流と呼びます。
