金田小学校指定緊急避難場所

「指定緊急避難場所」とは、災害が発生し、又は発生するおそれがある場合にその危険から逃れるための一時的な避難場所として、市が指定する施設です。 <避難場所運営マニュアル>

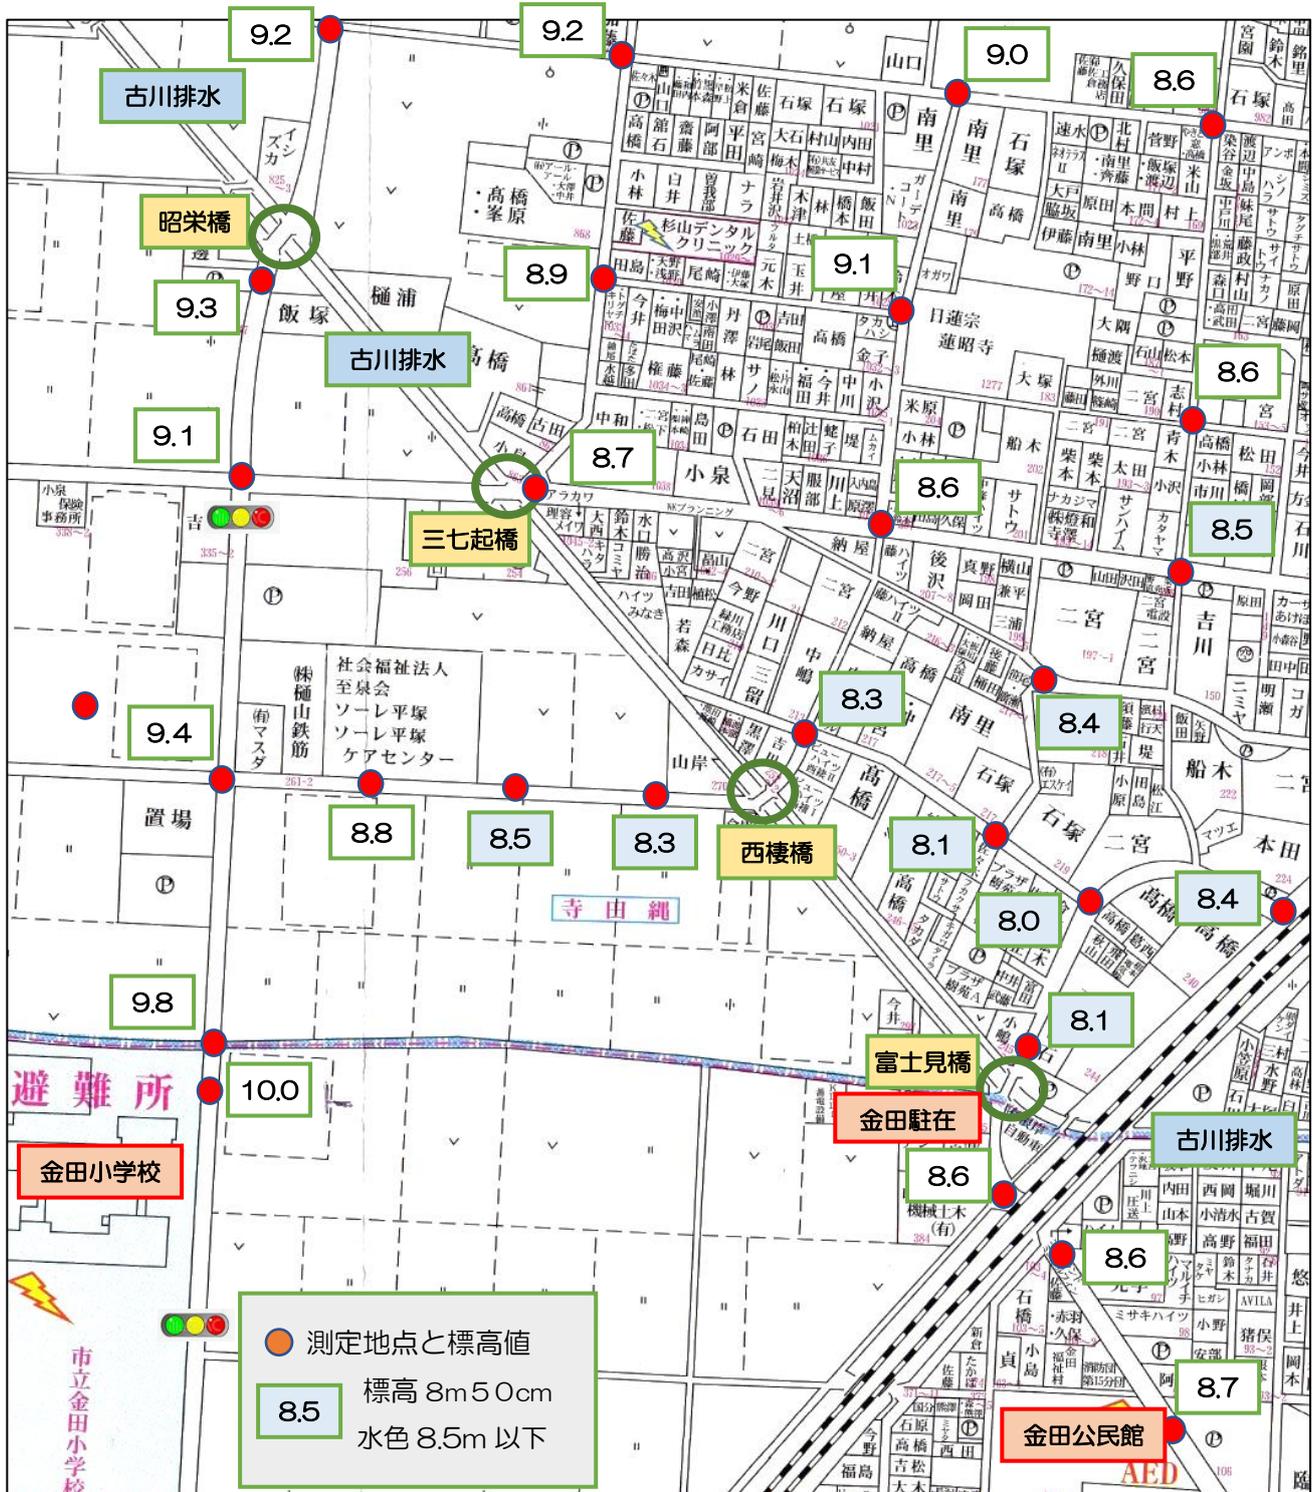
- 避難場所は、小学校体育館です。東側の出入り口を使用します。(駐停車も含まます)
- 水は低いところに集まります。西棲橋東側、金田駐在所・富士見橋付近が比較的低い土地です。豪雨の時、道路に水が溜まり、歩行が困難になったことがあります(道路冠水)。
- 小学校への避難ルートを、あらかじめ、歩いて安全・安心なルートの確認をしましょう。

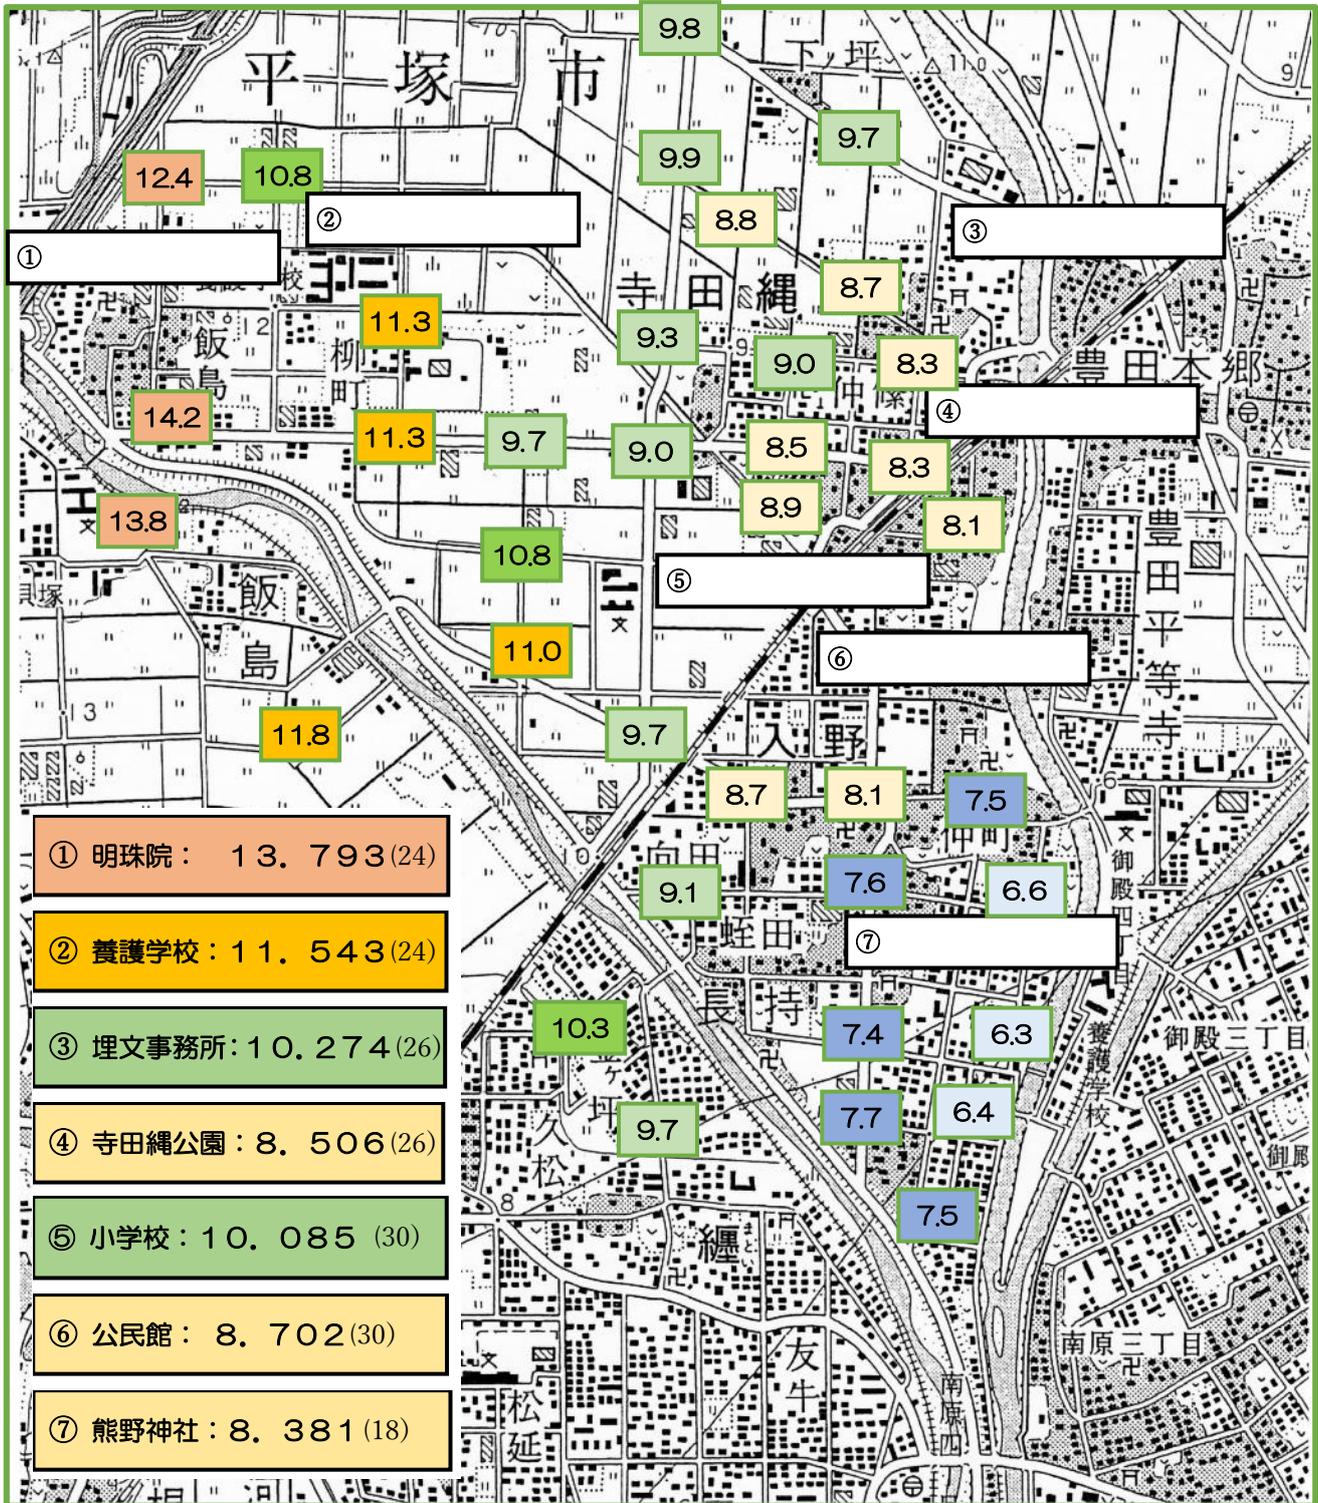
（水準測量値、国土地理院・標高がわかるWeb地図より） <平成13（2001）年地形図 単位：m>

①～⑦の水準値を記入し、色別の位置を考え、土地の高さの傾向を把握しよう。

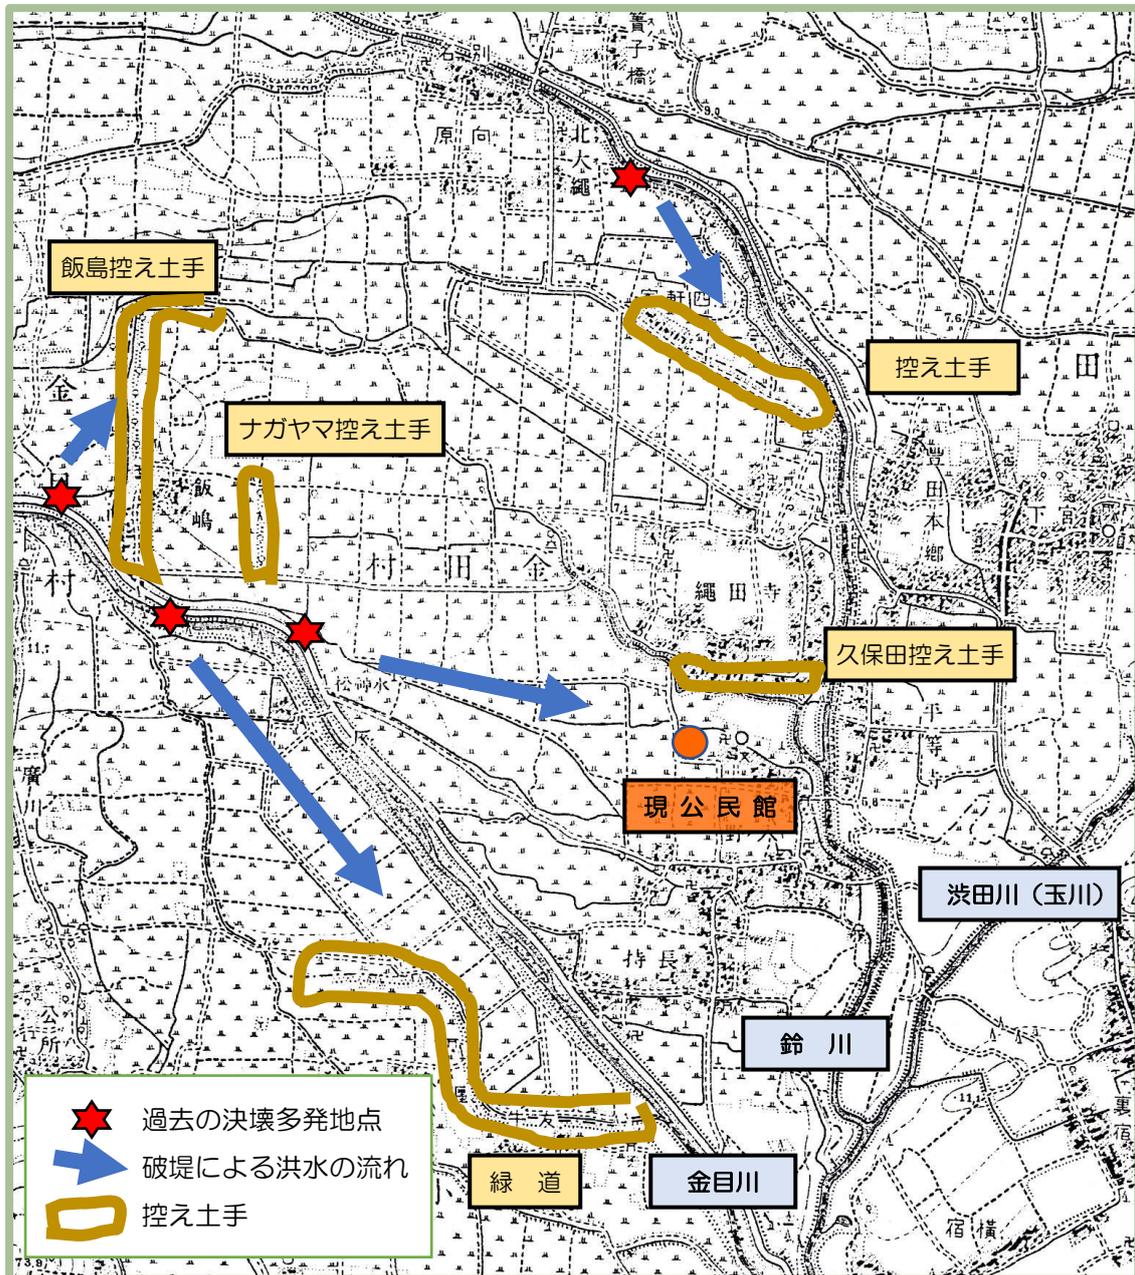
洪水から住民の生活を守るために「控え土手」(ひかえどて) を築きました

- 通常、堤防(土手)は、河川の流れを制御するために築かれますが、平地に築かれた「控え土手」は、洪水の流れを受け止め、さえぎり、集落や田畑を守ります。
- 寺田縄の北部の控え土手は、明治時代に、他は記録がなく築堤の時期は判明しません。おそらく、江戸時代の金目川の堀替え以降と推測されます。
- 「控え土手」が築かれるほど、洪水の深刻な被害に悩まされていたことが分かります。
- 「控え土手」は飯島に遺構として残り、長持・纏境の緑道は散歩道となり、共に歩けます。
