1. 調査の目的

調査の目的は、公園整備による影響を把握するために、整備前後で塩と風の計測を行うもので、整備前の計測によって、現況を把握すると共に、必要に応じて対策を講じます。整備後も同様の計測を行い、整備前後の結果を見て、公園整備が原因と考えられる影響があった場合、対策を講じます。

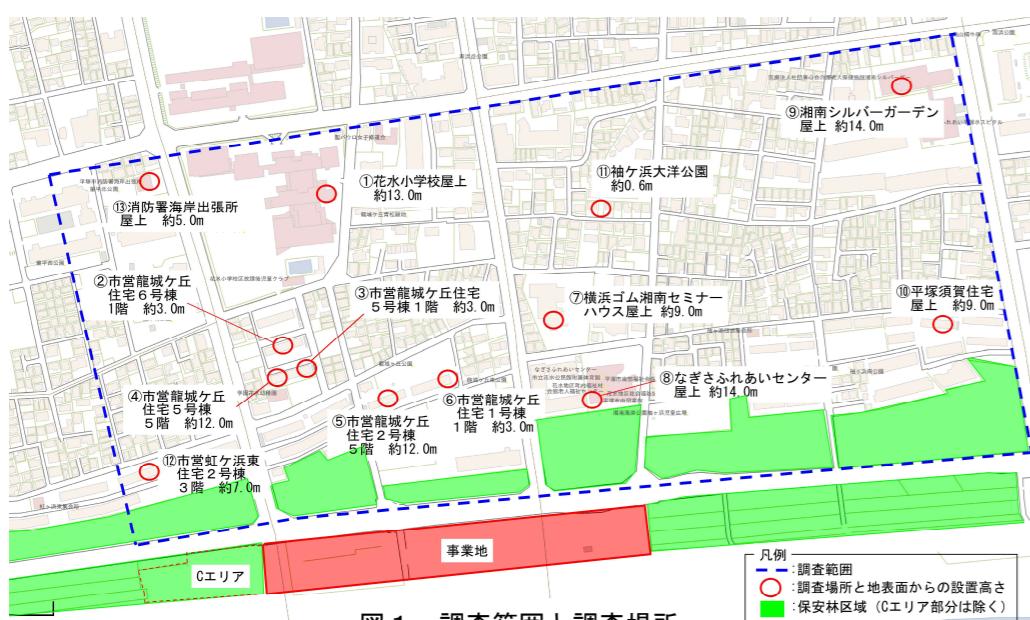
イ) 範囲と調査場所：図1のとおり、合計13箇所で調査を実施した。

ウ) 方法：ドライガーゼ法 (JIS Z 2382規格) で実施した。(写真1、2)

写真1の装置を基本とし、一部高さが低い調査場所のみ写真2の方法で調査を行った。

ウ) 方法：主に風が強まる予報の日に風向風速計を用いて適宜測定を行った。

(R4.1/6, 2/16, 3/31, 5/6, 5/27に測定。)(写真3)

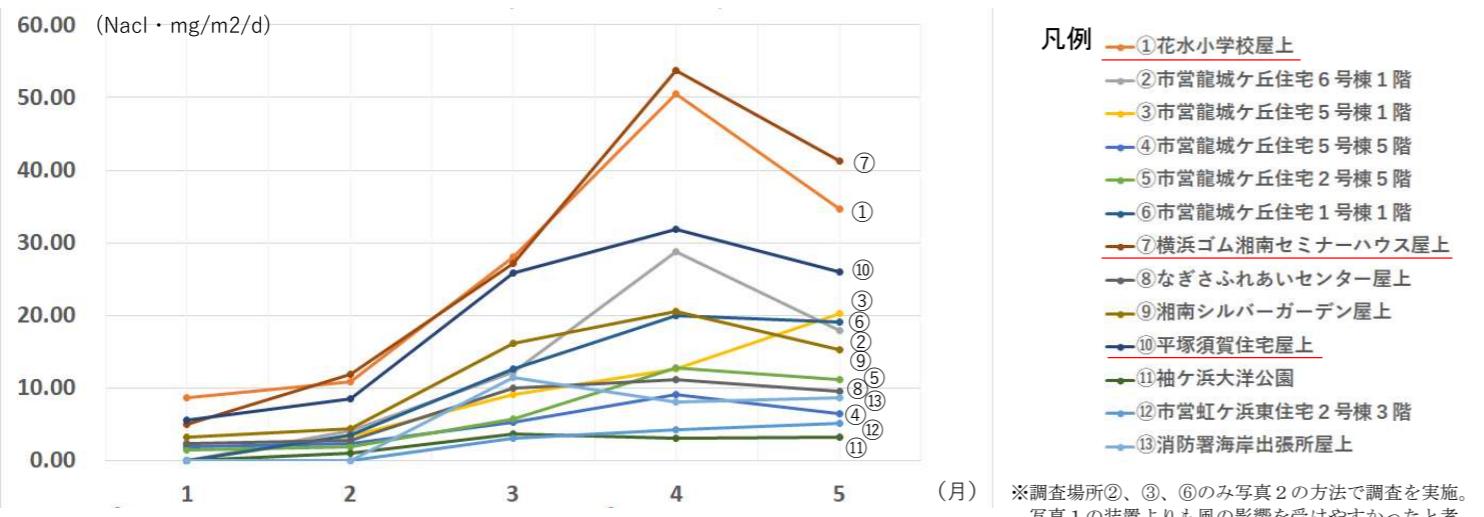
令和4年1月から5月（1月は試験的調査）の各月において、各調査場所で暴露した検体を環境計量証明事業所に委託し、塩化物イオンの分析を行った。図2に各月の分析結果を図示した。

主に、凡例に赤の下線で示した調査地点の数値が他の調査地点より高い傾向であった。

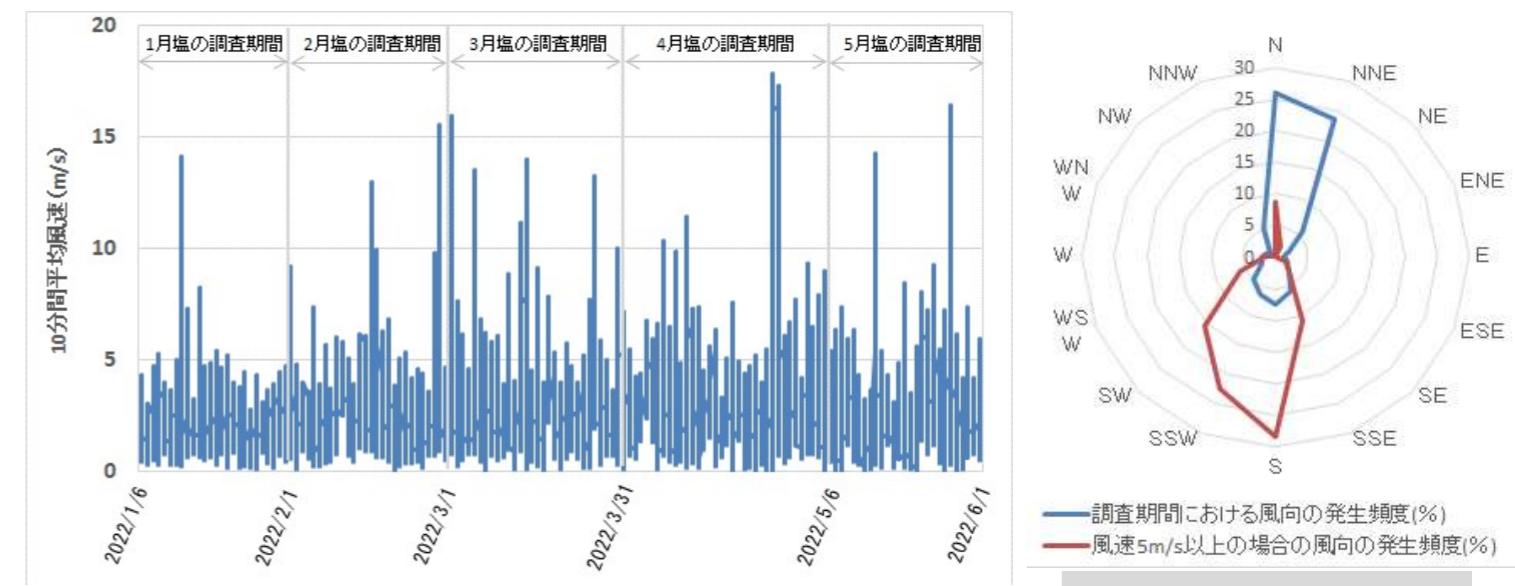
塩の調査期間における基準点の風速記録を図3に、風向記録を図4にまとめた。図3からは、事業地における風が3～4月にかけて強くなっていること、図4からは、風速5m/s以上の風の発生頻度は南寄りの風が多い傾向であることがわかった。

次に、各調査地点の風向風速記録について、風向を南寄りに限定し、10分間の平均風速の平均値の比較を行い図5にまとめた。調査場所の中でも赤線部の場所が風が強い傾向であった。

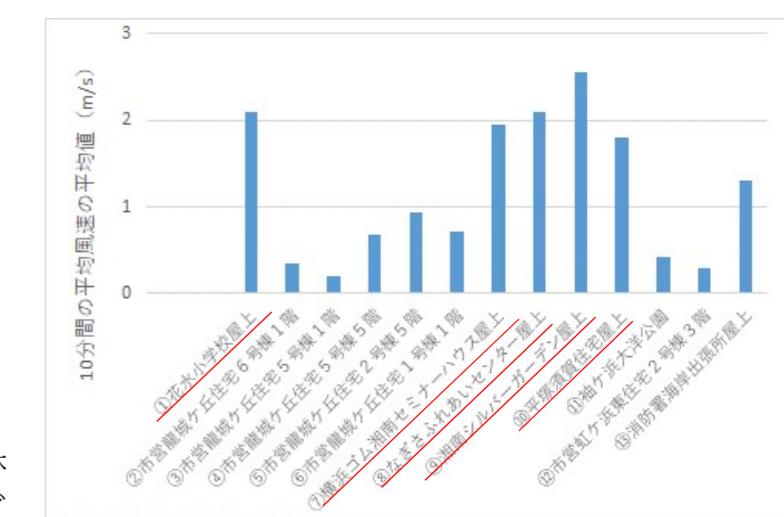
○塩化物の数値が高い場所は風が強く吹いている傾向であり、塩と風は関連があるといえる。(特に調査地点①、⑦、⑩はその傾向にある。)

○調査地点①と⑨における塩の調査結果から、事業地の樹林や国道134号北側の保安林を越えた塩分は、風とともに内陸に移動し、広い範囲に到達しているといえる。

○調査地点⑧における塩と風の調査結果から、海岸林や建物の真裏にあたる場所では、塩と風の遮蔽効果が期待できるが、調査地点⑦の結果と比較すると、遮蔽物から多少離れるとその効果は低い傾向であった。

(補足：調査地点⑧は海岸の真裏で調査を実施。海岸林の遮蔽効果もあり、塩化物の数値は低い。一方で、多少距離が離れた調査地点⑦では、塩化物の数値が大きい。)
