四之宮地区の浸水検証について

令和2年（2020年）10月

平塚市 土木部 下水道整備課

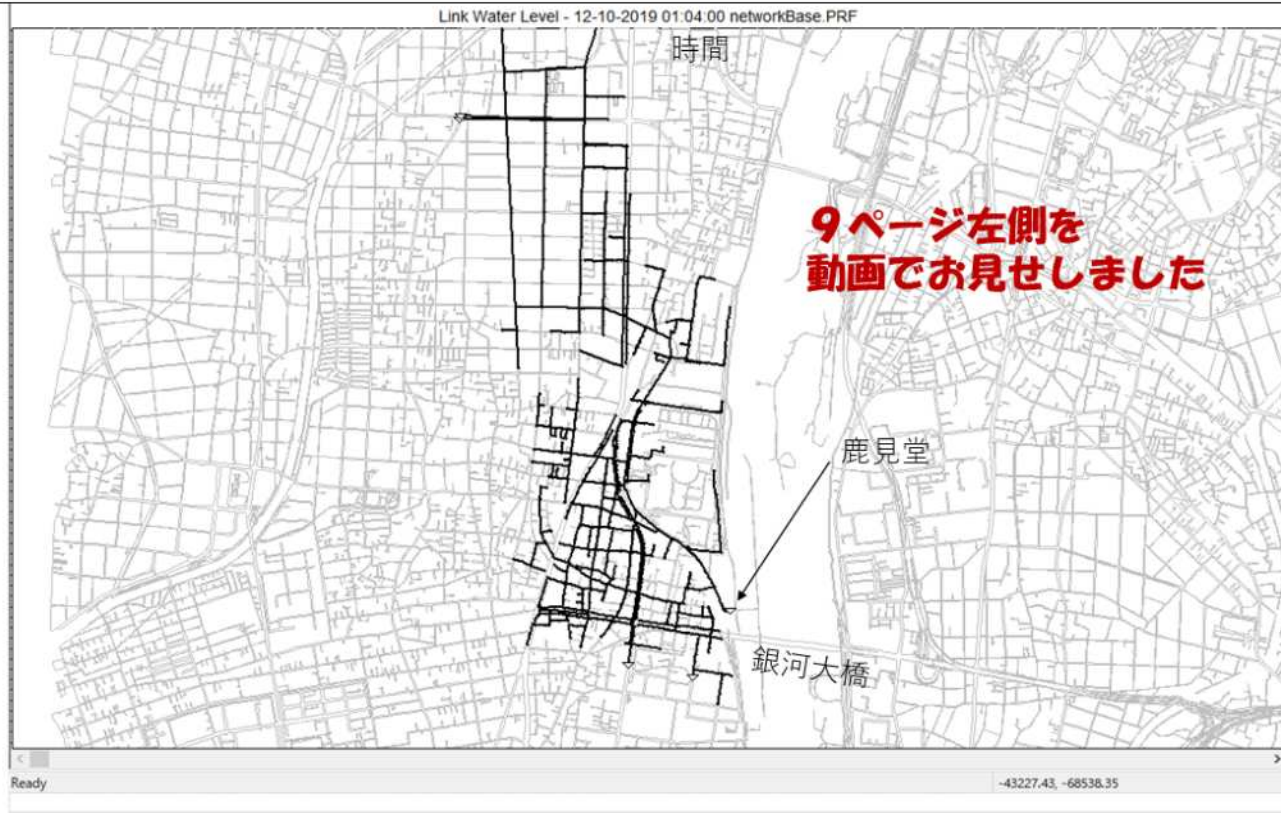
6 シミュレーション結果（浸水範囲再現）

次に、先程の浸水範囲再現の動画になります。
上部には、当日の時間を表示しております。

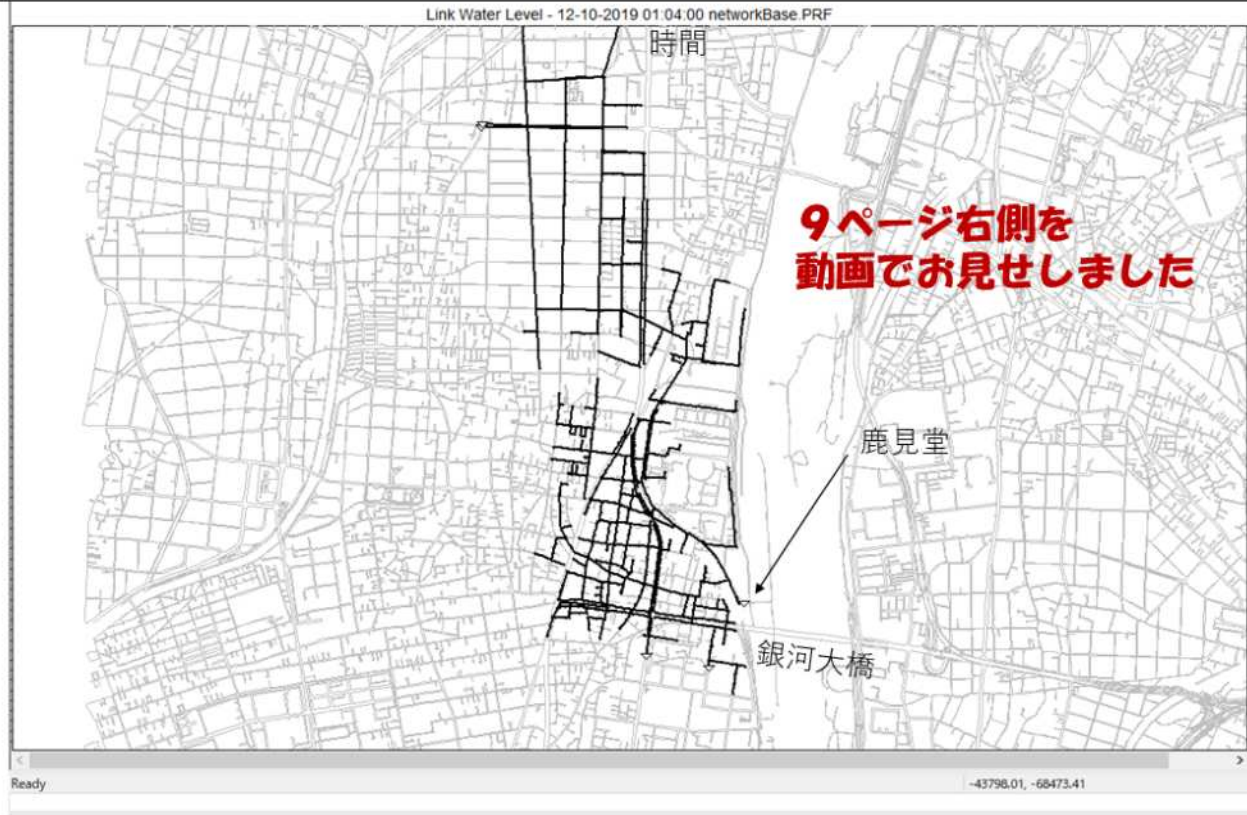
6 シミュレーション結果（樋門を閉鎖した場合（5.6mで閉門））

左の図が、先程の浸水範囲を再現した解析モデルにより作成した今回の台風19号時の状況です。各地点の最高水位時を表したものです。職員が現地確認を行いながら樋門の対応を行い、樋門操作においては、「相模川の水位が5.6mを超え、逆流の恐れが生じた場合に閉める」としています。そのため今回については、明らかな逆流が目視等により確認できなかったため、閉めることは行いませんでした。右の図は、再現した解析モデル（左の図）を使用し、仮に樋門を閉じていた場合をシミュレーションしたものとなります。ここでは、当日、相模川の水位が上昇し、樋門操作要領にある水位5.6m（12日（土）18時頃）で閉じていた場合の状況を想定しています。今回の台風19号時には、樋門操作要領にある河川水位のみで判断し閉じていた場合は、浸水範囲が広範囲になることがわかりました。これは、樋門を閉じて流れを堰き止めたことによる浸水が生じることから、この差分が鹿見堂排水路からは相模川へ流れ続けている状況であったこととなります。相模川からの明らかな逆流による浸水が生じていたとするならば、樋門を閉じれば、当日の浸水範囲と浸水深さが小さくなるはずですから、目視等の結果と合わせて、相模川からの逆流による浸水では無かったと判断しています。（樋門を閉鎖した場合は、多くの地点で、今回の浸水深から、さらに50cm～1mの水位の上昇となる傾向となり、浸水面積としては、現況で約12ha、樋門を閉じた場合は、約38haとなり、約3倍に拡大する傾向となっています。）

次に、樋門を閉鎖した場合のシミュレーションになります。
