平塚市下水道施設耐震長寿命化計画

令和6年（2024年）3月

平塚市

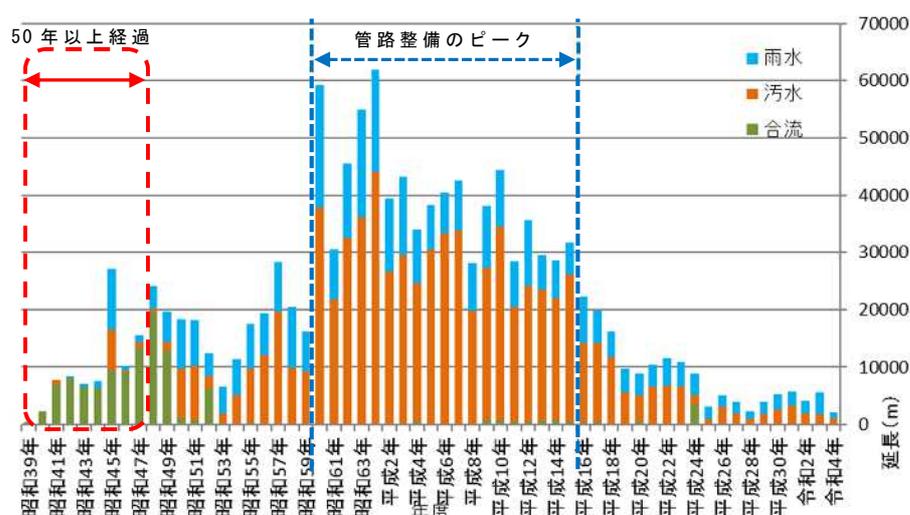
管路の排除別整備延長の変遷

本市の管路は、昭和39年度に整備が開始され、現在まで約1,218kmが整備されており、特に昭和60年度から平成15年度までの約20年間に多くの整備が行われています。令和4年度末時点で管路の標準的な耐用年数とされる50年を経過している施設は約86.2km（約7%）となっており、集中的に整備した管路が、耐用年数とされる50年を経過する令和35年度には、全体で約754km（約62%）が耐用年数を経過します。

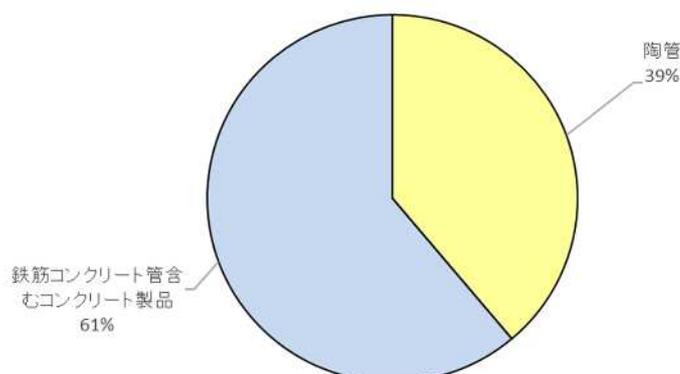
50年を経過している管路における管種採用状況（令和4年度末時点）

管種採用状況を見ると、現在は、主に硬質塩化ビニル管^{※1}及び鉄筋コンクリート管^{※2}を含むコンクリート製品を使用しておりますが、標準的な耐用年数とされる50年を経過している管路は、鉄筋コンクリート管を含むコンクリート製品及び陶管^{※3}となっています。

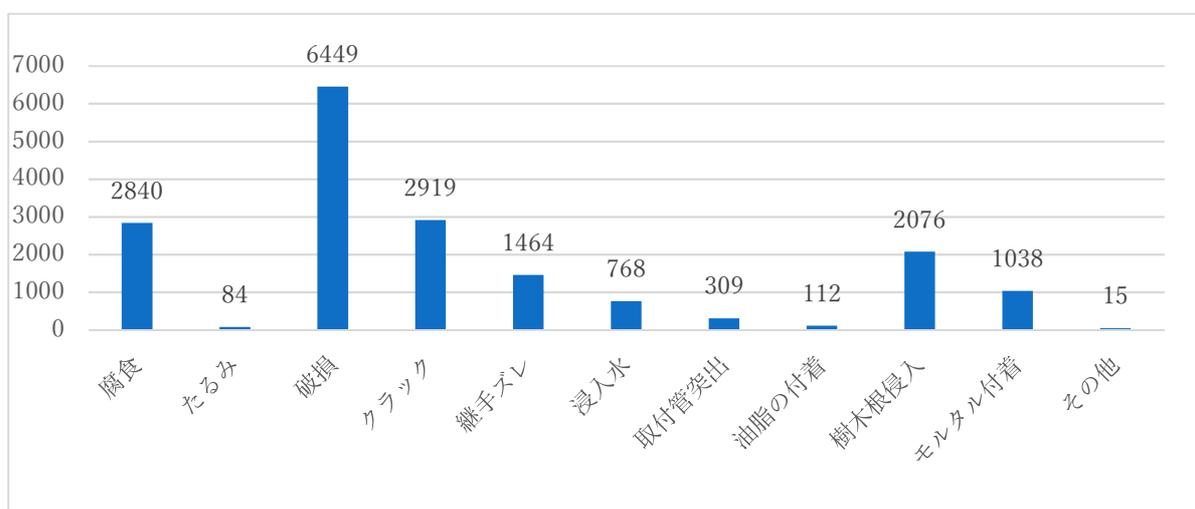
目視調査結果における異常個所の状況

これまでに実施した管路内の目視調査結果では、主だった不具合として、破損、クラック、管の腐食、樹木根侵入が多い傾向にあることが分かりました。浸入水、油脂付着等に関しては、それほど多くない状況であることも分かりました。

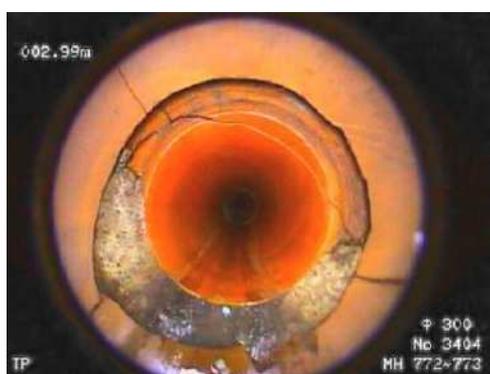
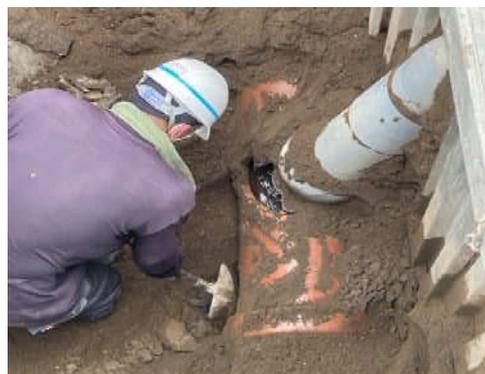
陶管の破損状況

特に布設から50年を経過している管路の中でも、整備当時に多く使われていた陶管は、老朽化により、道路陥没の要因となることも考えられます。また、全国的には布設後40年を経過すると、道路陥没箇所数が急増する傾向も確認されていることから、老朽化による不具合を未然に防ぐため、平成25年度より整備年度の最も古い平塚駅周辺の合流区域から管路の長寿命化を進めています。

【本市管路（陶管）の老朽化に伴う異常】

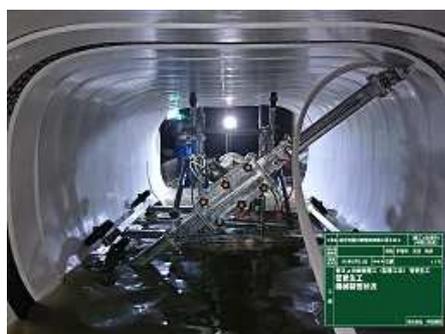
管路内補強

耐震化の状況（国道1号）

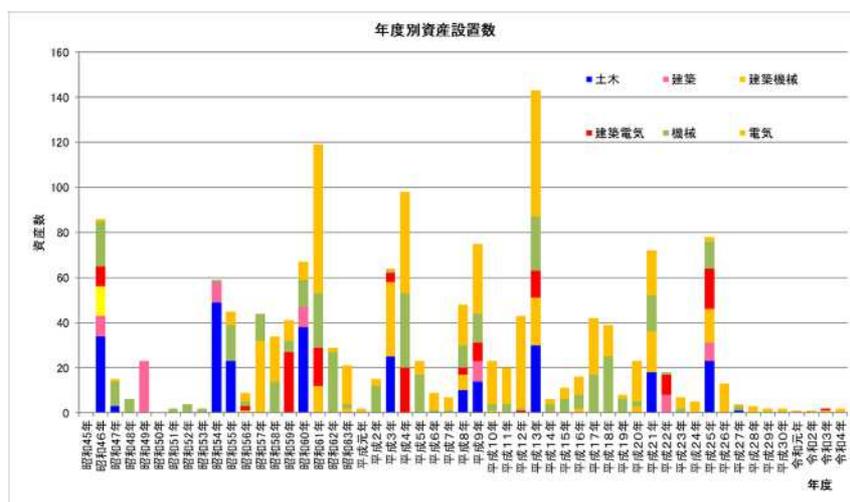
本市ポンプ場施設の経過年数

ポンプ場の各施設は、日々、点検や調査、修繕などの手を加えながら、維持管理を行っているため、現在まで健全性を保っている一方で、耐用年数に着目すると、令和4年度末時点で土木・建築施設では、耐用年数を超過している施設が一部あり、また、比較的耐用年数が短いとされる電気・機械設備では、耐用年数を超過する施設は全体の約8割程度となっています。

土木：ポンプ棟基礎部など
 建築：建屋、屋根など
 建築機械：換気施設、空調施設など
 建築電気：照明、警報機など
 機械：ポンプ、ゲートなど
 電気：発電機、分電盤など

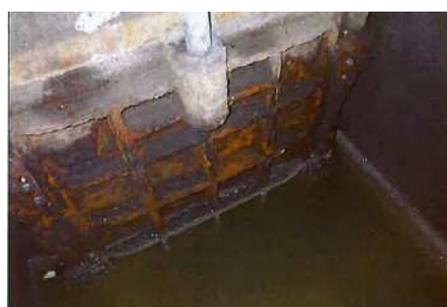
汚水流入ゲートの腐食状況

機械・電気設備の劣化に伴う異常

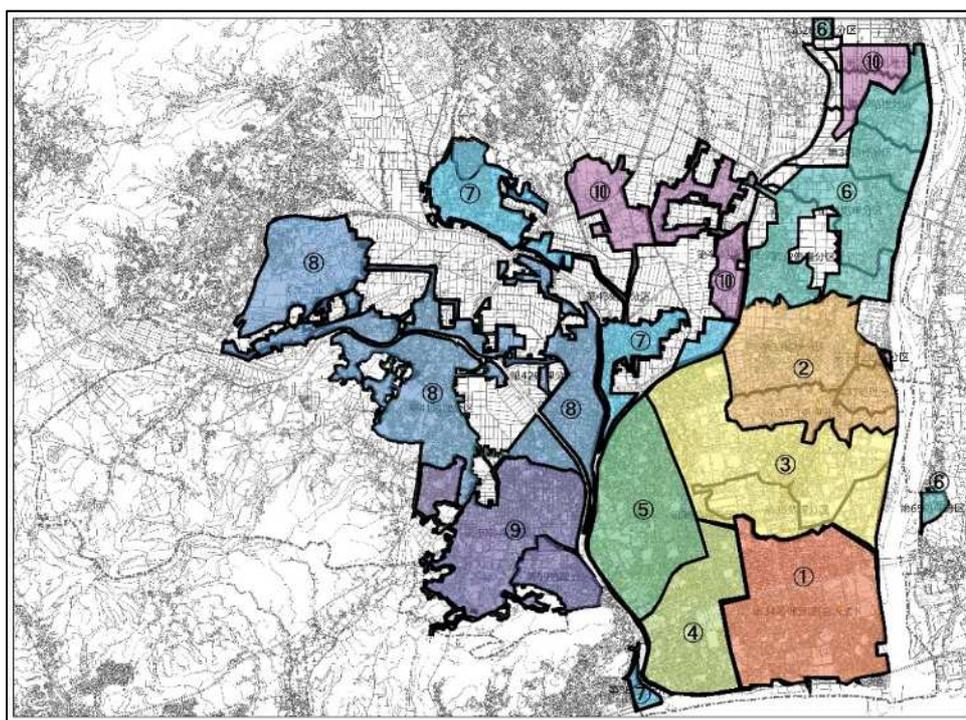
長寿命化の優先順位ブロック区分図

本市の管路は、昭和39年度に整備が開始されて以降、現在まで整備が行われています。管路の長寿命化における優先順位は、整備年度より、公共下水道区域を10に区分し、整備年度の最も古い平塚駅周辺の合流区域約3.3kmから、順に対策を進めることとし、平成25年度より合流区域から長寿命化を進めています。

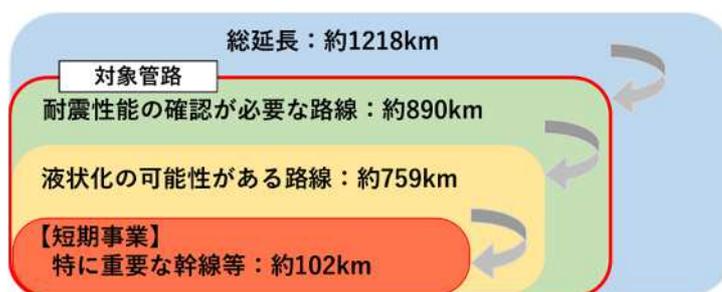
耐震対策管路の選定イメージ図

優先順位の考え方として、液状化想定図（平成27年神奈川県地震被害想定調査より）を参考に、液状化の可能性がある路線約759kmのうち、「下水道施設の耐震対策指針と解説」の「特に重要な幹線等」に該当する緊急輸送道路や河川・軌道下に埋設されている管路、防災拠点施設につながる管路など合流・汚水と雨水の管路約102kmを短期事業として進めることとし、平成25年度より緊急輸送道路である国道1号から耐震化を進めています。

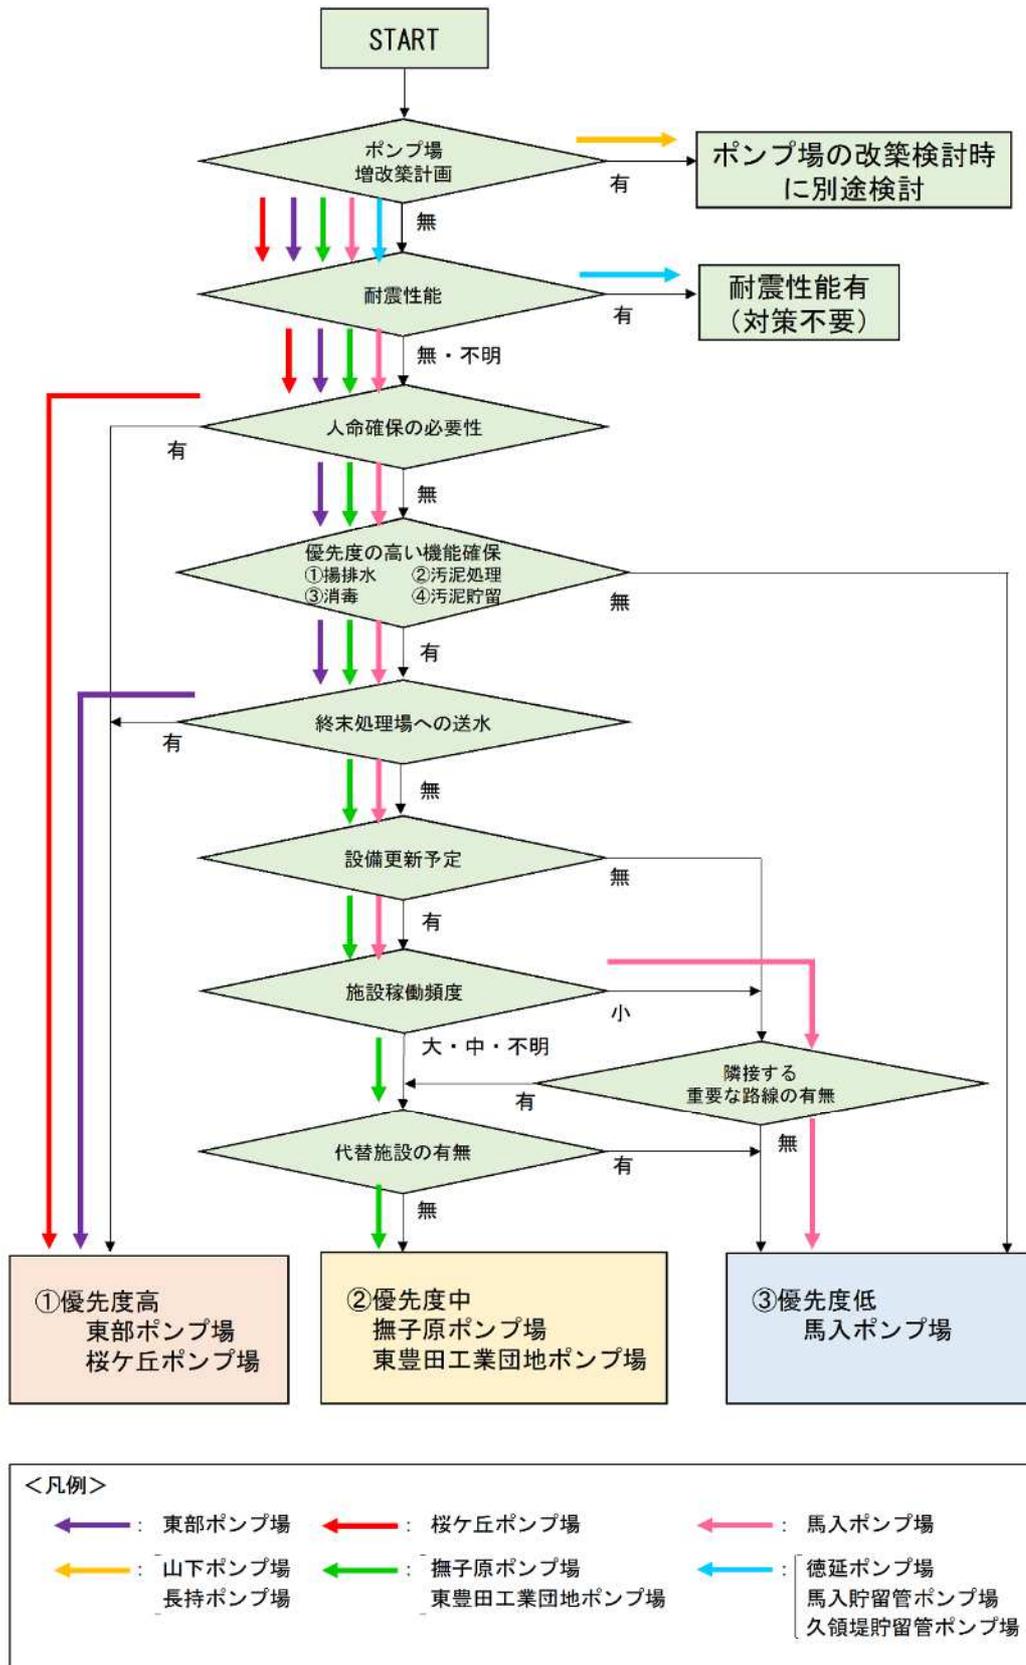
耐震化の優先順位のフローチャート

優先順位付けは、「下水道施設の耐震対策指針と解説」を基に、人命確保の必要性や施設の稼働頻度等を考慮して行います。

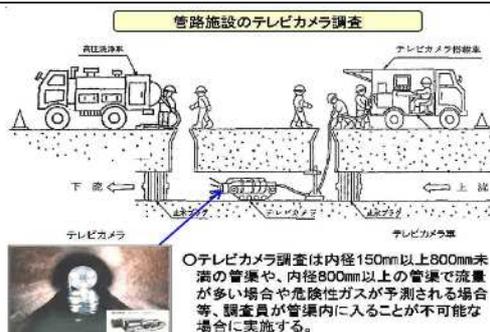
- 「①点検（基礎調査）」で不具合を確認した管路に対して詳細な評価を行うため、目視や管内カメラ調査により詳細に状況を確認します。

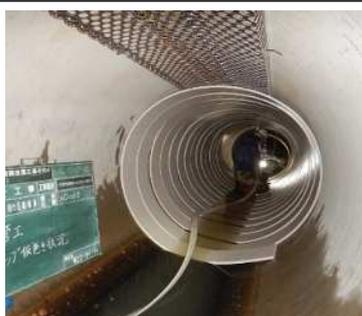
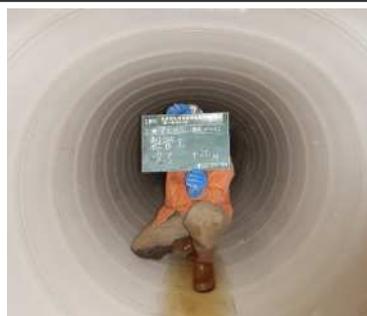
管路の長寿命化対策

- 優先順位に基づき、現場の状況、施工性及び経済性など、様々な観点から総合的に判断し、工法を選定（管路内補強または管路の入れ替え）を行い施工します。

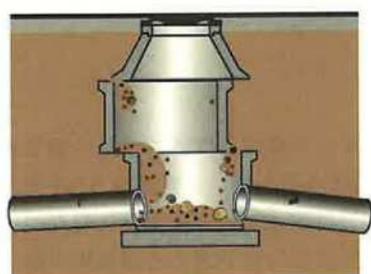
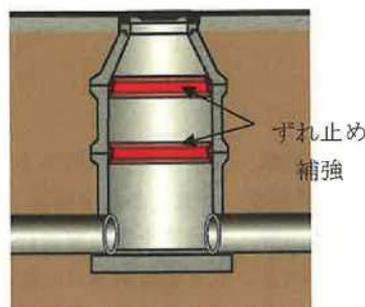
マンホール継手の補強例

- 抽出した耐震補強の必要箇所に対し、現場の状況、施工性及び経済性など、様々な観点から総合的に判断し、工法を選定を行い施工します。

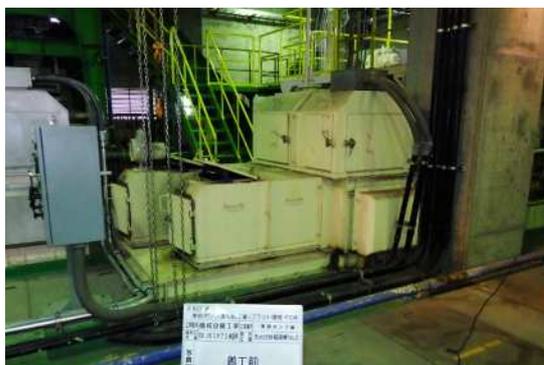
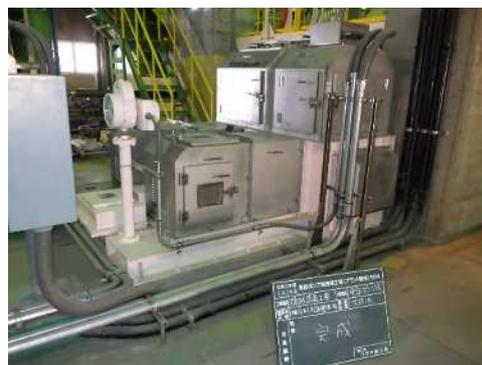
機械施設の交換

- ・「②優先順位」が、上位の施設から順に工事を行っていきませんが、個々の設備の対策を行う上で、省エネルギー、省資源化、効率化などの検討を行い、機能上での他設備との関連性、耐震及び耐水化対策などとも整合を図り、設備群単位で工事を行います。

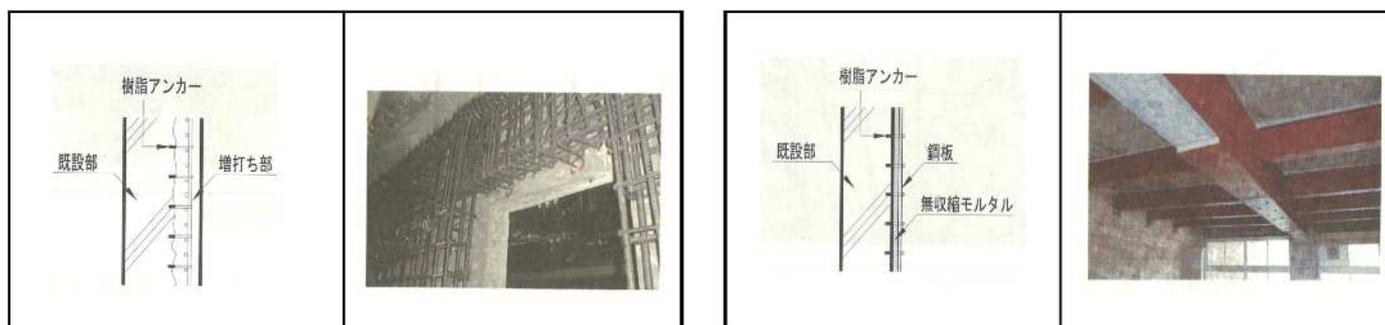
耐震補強例

壁の補強例
(鉄筋による補強)

梁の補強例
(鋼板による補強)

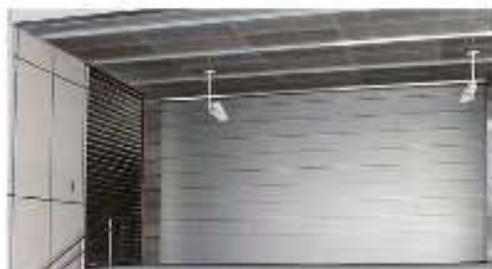
防水シャッター

開口部の防水化の例

- ・ 「①対策浸水深の設定」及び「②対象施設の設定」より、代表的な対策工法としてあげられる「開口部の防水化」、「防護壁の設置」、「設備の高所移設」、「設備自体の防水化」などについて、現場の状況、施工性及び経済性など、様々な観点から総合的に判断し、工法の選定を行い施工します。
