# その他の浸水対策（令和6年度～令和8年度）

※令和6年台風第10号に伴う大雨により実施した早期の浸水対策を含む

令和8年4月末時点

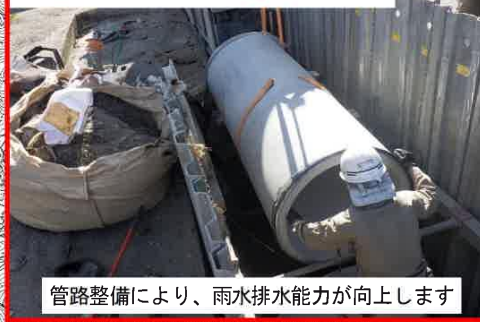
### 管路整備（真土、延長167m）

管路整備により、雨水排水能力が向上します

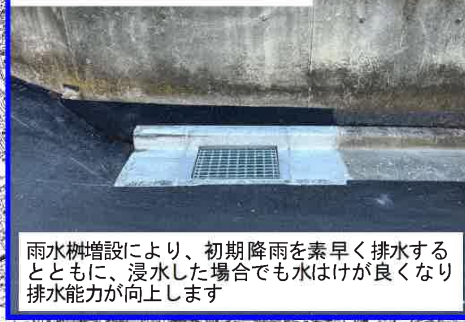
### 雨水樹増設（122箇所）

雨水樹増設により、初期降雨を素早く排水するとともに、浸水した場合でも水はけが良くなり排水能力が向上します

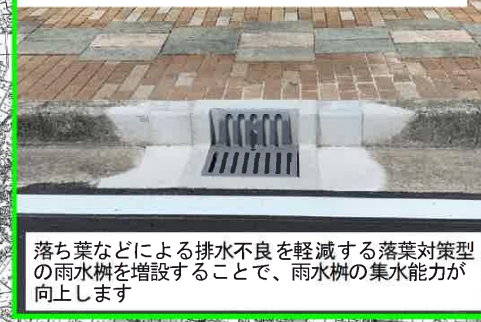
### 落葉対策型の雨水樹増設（21箇所）

落ち葉などによる排水不良を軽減する落葉対策型の雨水樹を増設することで、雨水樹の集水能力が向上します

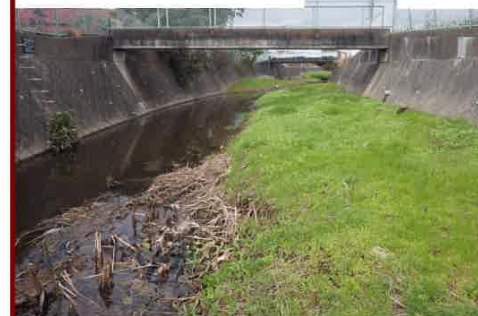
施工前

### 河川の浚渫（不動川）

河川内の土砂を浚渫することで、河川の流下能力が向上します

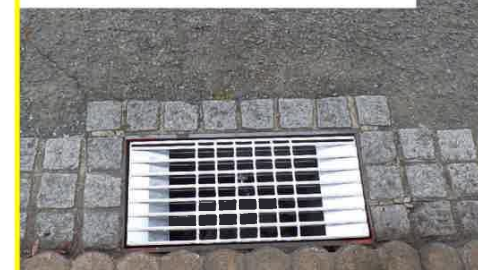
### 落葉対策型のグレーチング蓋へ交換（137枚）

落ち葉などによる排水不良を軽減する落葉対策型のグレーチング蓋へ交換することで、雨水樹の集水能力が向上します

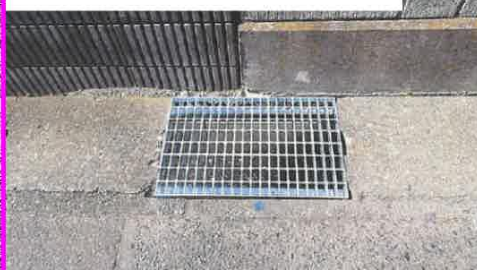
### コンクリート蓋からグレーチング蓋へ交換（46枚）

コンクリート蓋からグレーチング蓋へ交換することで、排水能力が向上します
